Автожир не подвержен срыву, но вместо этого может иметь другую смертельную проблему, если он не спроектирован должным образом!

Юкка Тервамяки, ноябрь 2008

Кувырок

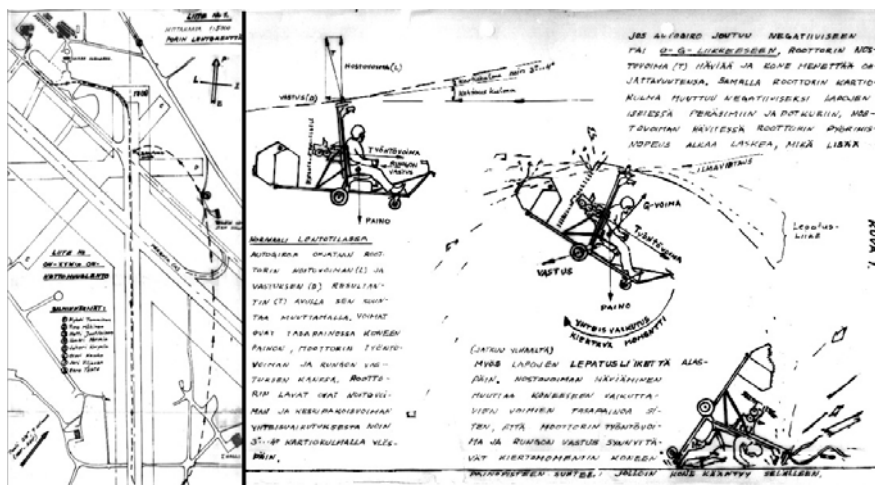
Это краткое описание - именно то, что произошло в Пори, что привело к гибели пилота, имеющего 1000 часов налета на самолете.

Описание аварии в Пори на финском языке:

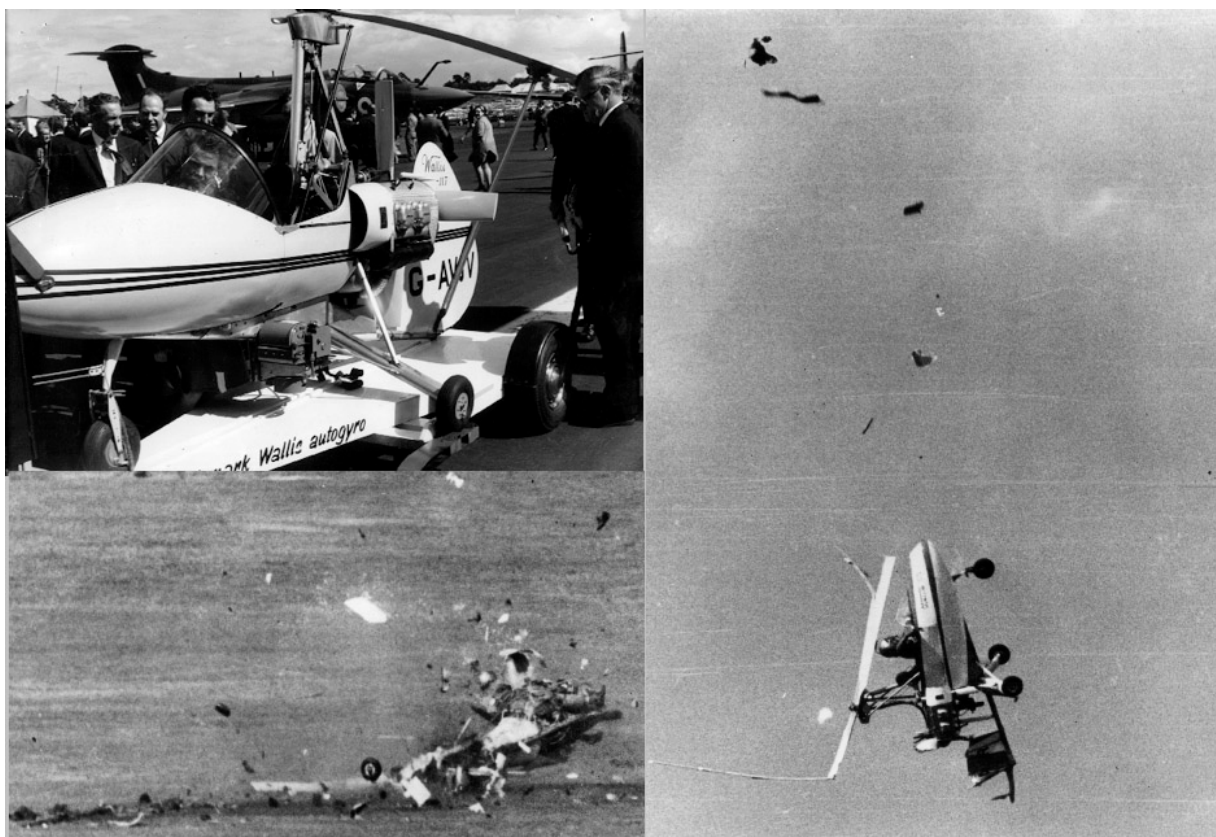
Авария на Уоллисе

Тем не менее, фотографии аварии были опубликованы в газетах, и из последовательности изображений ниже видно, что ротор ударил по вертикальному оперению, и машина рухнула до окончательного столкновения.

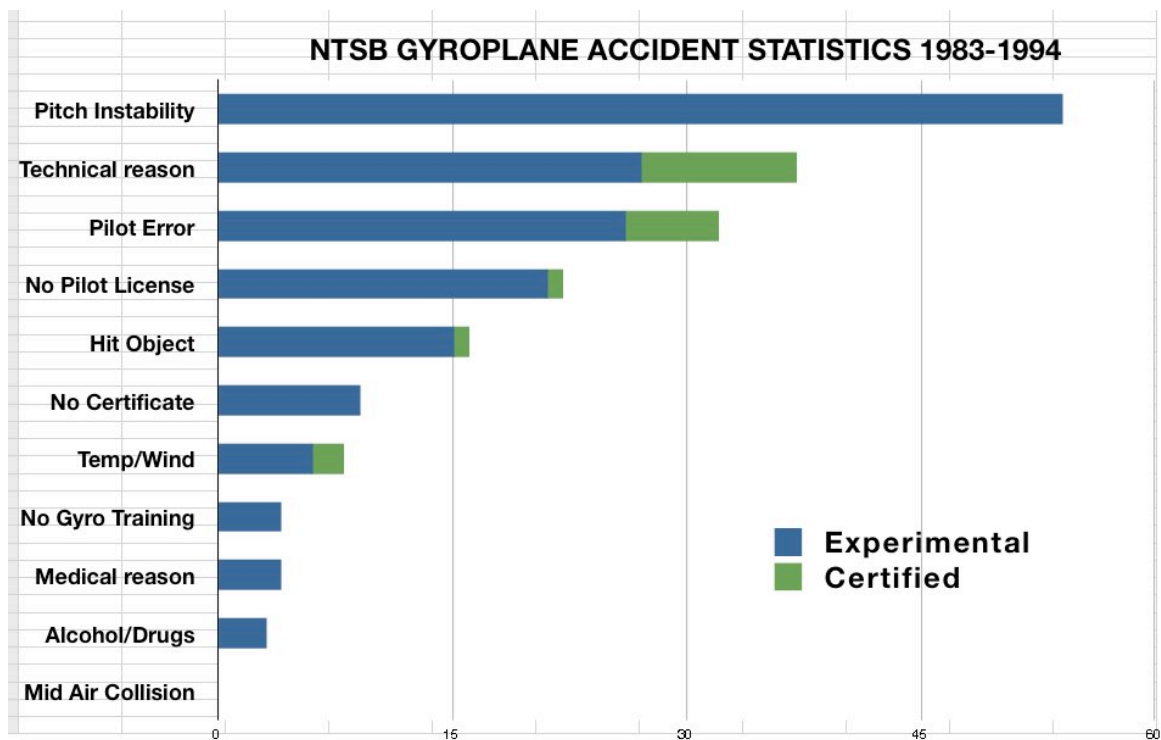
Мою собственную интерпретацию статистики можно увидеть на графике ниже.

По моим подсчетам, Более 50 катастроф - попадание в нулевую перегрузку произошло за 10 лет. А сколько их было с 1960 по 2000 год?
