Появление люфтов в качалках рулей высоты и направления. В процессе эксплуатации самолетов «Птенец-2» появилось два зафиксированных случая появления люфтов в качалках рулей высоты и направления.

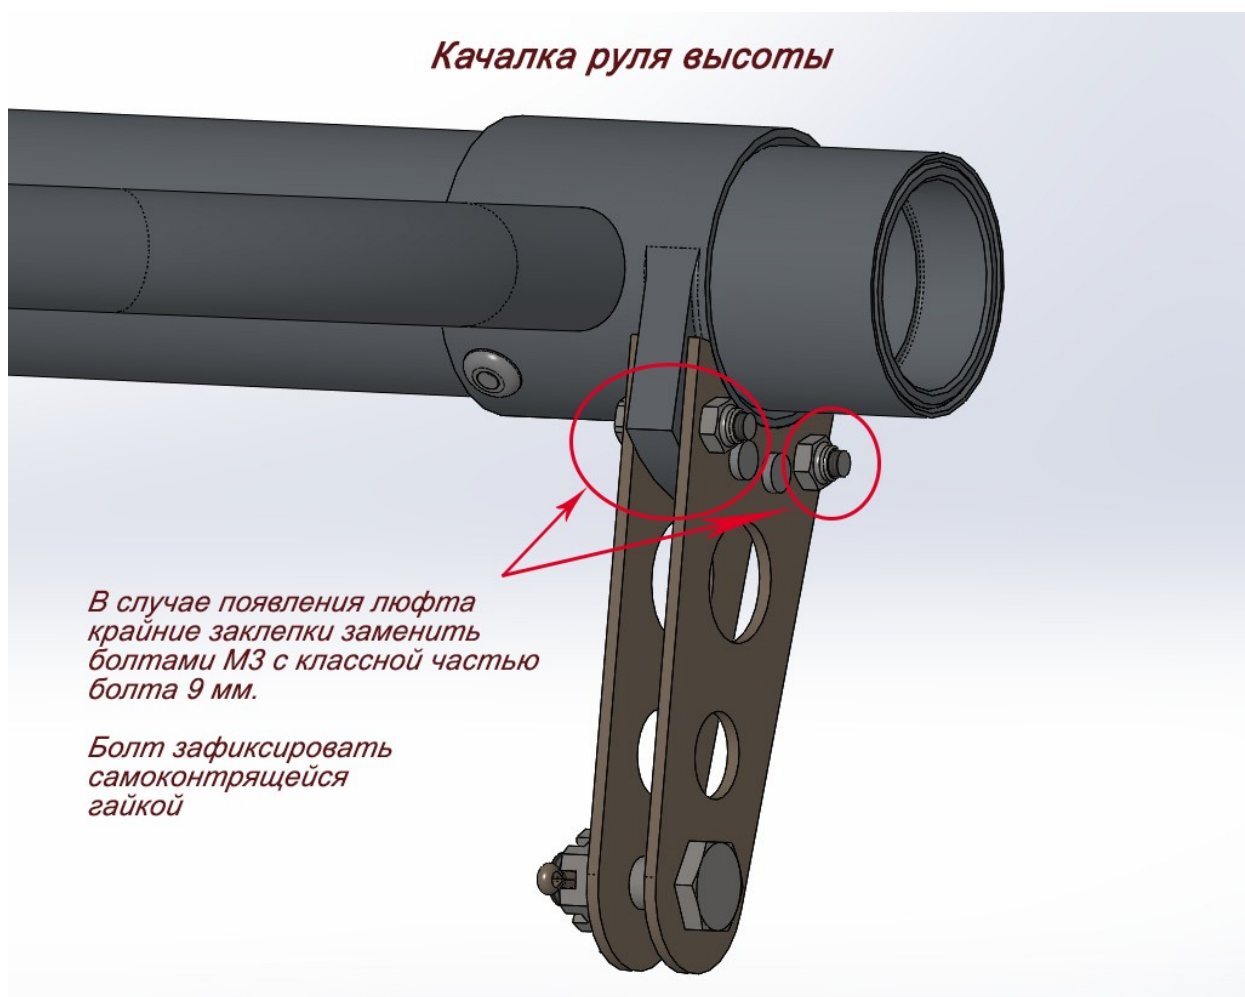
Рис. 1. Качалка РВ

Изображения качалок РВ и РН после доработки:

В целях предотвращения последствий, связанных с этим явлением, производитель рекомендует эксплуатантам самолетов провести осмотр данных качалок на предмет выявления люфтов. В случае обнаружения, устранение данной проблемы предлагается высверливанием двух крайних заклепок и заменой их на болты МЗ (длина классной части болта должна составлять 9 мм) с контргайкой во избежание случайного разъединения.
