ОКОНЧАТЕЛЬНЫЙ ОТЧЕТ
по результатам расследования авиационного происшествия
с самолетом АЭРОПРАКТ-22L2 RA-0080А частного лица
02.06.14 в Еврейской автономной области

Вид авиационного происшествия	Катастрофа
Тип воздушного судна	Сверхлёгкий самолет АЭРОПРАКТ-22L2
Государственный и регистрационный опознавательные знаки	RA – 0080A
Идентификационный номер	ЕЭВС.03.1959
Владелец	Частное лицо
Эксплуатант	Частное лицо
Авиационная администрация	Дальневосточное МТУ ВТ Росавиации
Место происшествия	РФ, Еврейская автономная область, 28 км западнее аэродрома Хабаровск-Центральный. Координаты: 48° 38' 12" СШ, 134° 44' 09 ВД
Дата и время	02.06.2014, 19:50 (местное время), 08:50 (UTC), день.

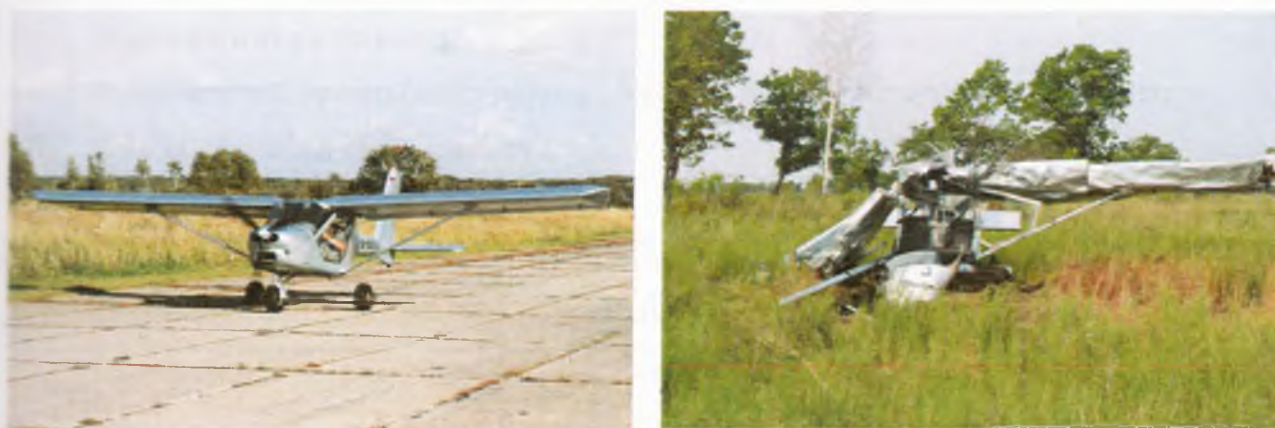
Рис. 1. Общий вид ВС до АП и его состояние на месте АП

В результате авиационного происшествия ВС получило повреждения различной степени, разрушения и деформацию планера:

- кабина пилота разрушена полностью;
- нарушена продольная жёсткость конструкции фюзеляжа в районе кресел экипажа;
- приборная доска пилота оборвана, имеются незначительные повреждения приборов;

- передняя стойка оторвана. Верхняя часть стойки отклонена назад на угол около 30°;
- разрушены верхние тяги крепления двигателя;
- верхняя часть подкоса правой консоли крыла разрушена;

- правая консоль крыла смещена назад в районе узла навески, имеет повреждения силовых элементов в районе 8 нервюры;
- левая консоль крыла имеет деформацию нервюр лобика и повреждение концевой части;

- разрушены тяги управления в районе педалей с характерными признаками излома;
- разрушен узел резьбового соединения хвостовика тяги управления рулем высоты в районе его качалки. Руль направления отклонен вправо на максимальный угол;

- произошёл обрыв лопастей в их комлевой части. При этом две лопасти воздушного винта имеют незначительные повреждения в средней части. Третья лопасть разрушена в средней части.

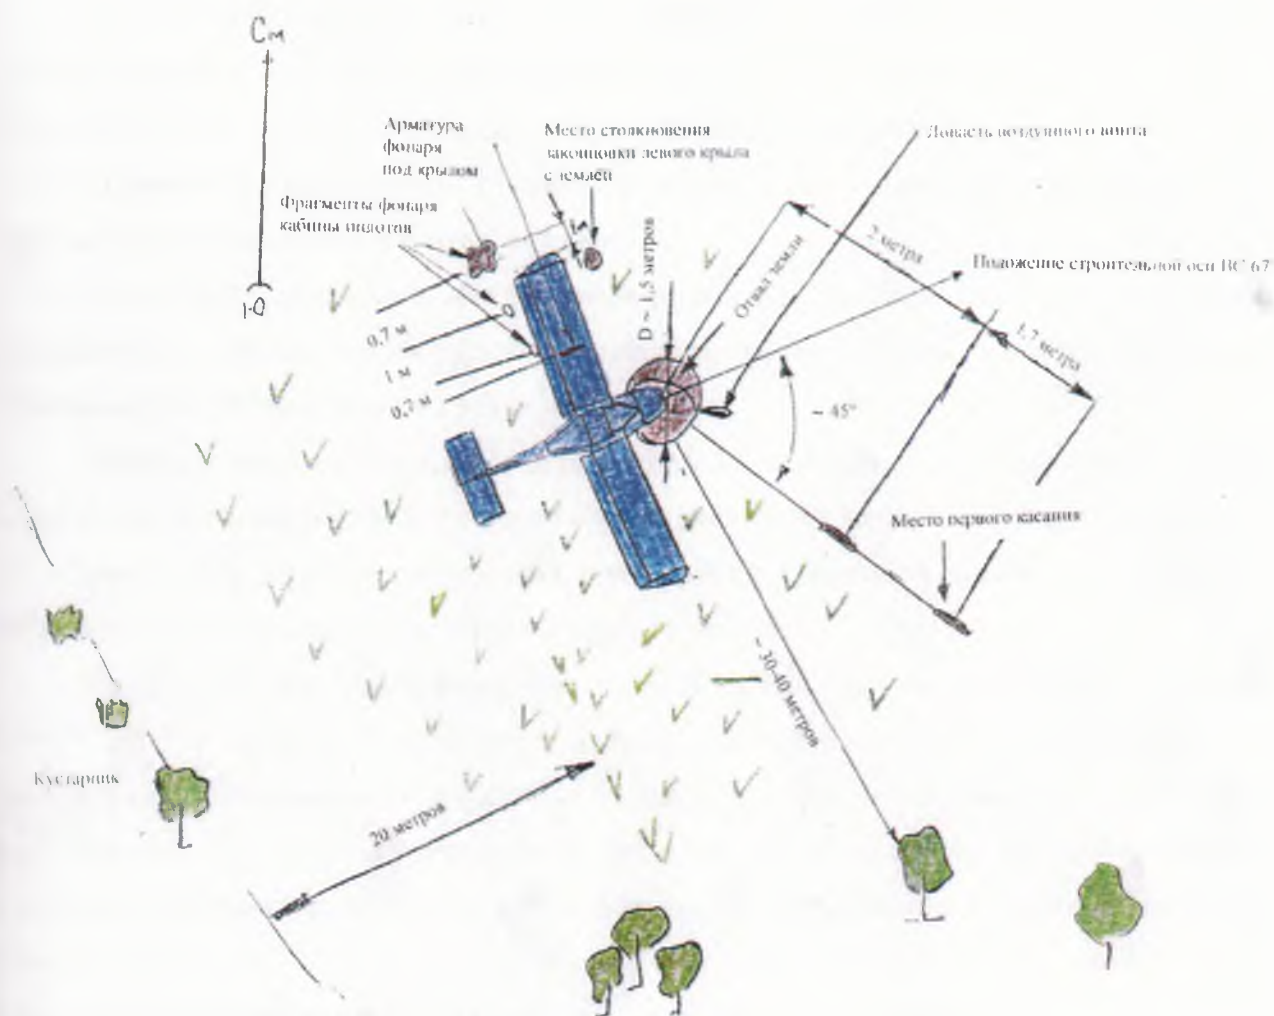
Место АП представляет собой равнинную местность, поросшую травой до 0,5 м, низким кустарником и небольшими группами деревьев высотой 10-20 метров. Разброс фрагментов конструкции незначительный и представлен на рис. 2.

Самолёт на земле находится без крена, с опущенной носовой частью фюзеляжа под углом ~ 15°. Основные стойки шасси, часть двигателя и две лопасти винта заглублены в землю (болото).

Рис. 2. Кроки места АП

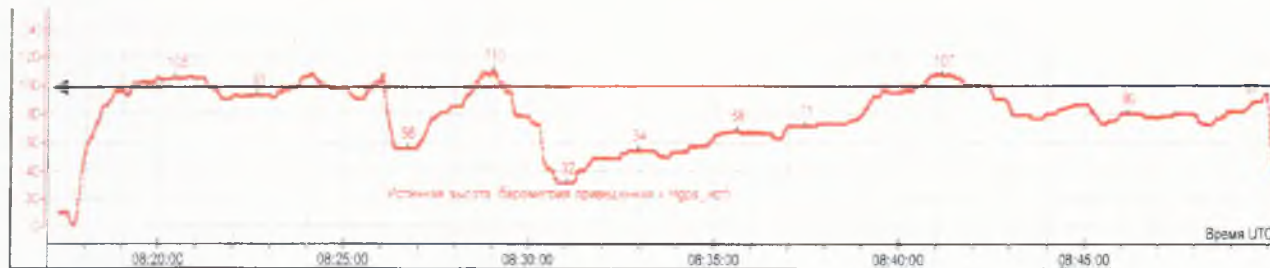
Снижение до высот ниже 100 м производилось в период времени с 08:26:00 по 08:28:30 до высоты 55 м, с 08:29:20 по 08:40:40 до высоты 30 м (рис. 6).

Рис. 6. Выдерживание высоты полёта на маршруте

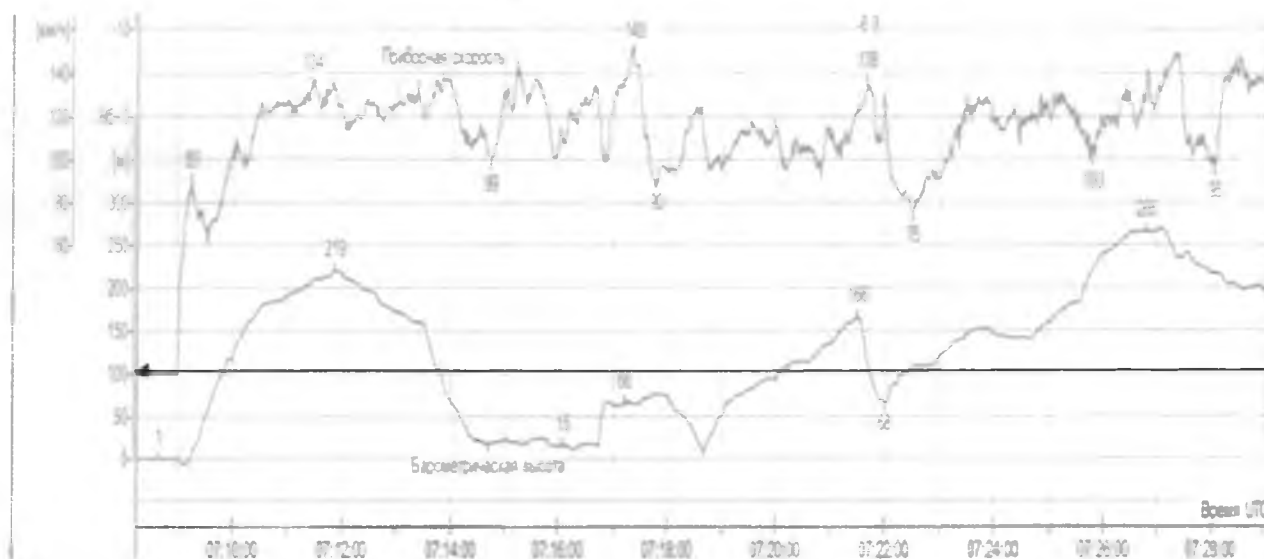
Запись параметра высоты за предыдущие полёты 01.06.2014 подтверждает снижение воздушного судна на высоту ниже безопасной.

Рис. 9. Выдерживание высоты при полёте 01.06.2014
