**МЕЖГОСУДАРСТВЕННЫЙ АВИАЦИОННЫЙ КОМИТЕТ  
КОМИССИЯ ПО РАССЛЕДОВАНИЮ АВИАЦИОННЫХ ПРОИСШЕСТВИЙ**

**ОКОНЧАТЕЛЬНЫЙ ОТЧЁТ**

**ПО РЕЗУЛЬТАТАМ РАССЛЕДОВАНИЯ АВИАЦИОННОГО ПРОИСШЕСТВИЯ**

Вид авиационного происшествия	Катастрофа
Тип воздушного судна	ЕЭВС дельталёт «Эльф»
Государственный и регистрационный опознавательные знаки	РА-1063G
Собственник	Частное лицо
Авиационная администрация	Южное МТУ Росавиации
Место происшествия	РФ, Республика Адыгея, Майкопский район, н. п. Причтовский, координаты: 44°31'57.6" с. ш., 40°08'06.4" в. д.
Дата и время	28.10.2017, примерно 17:35 местного времени (14:35 UTC), сумерки

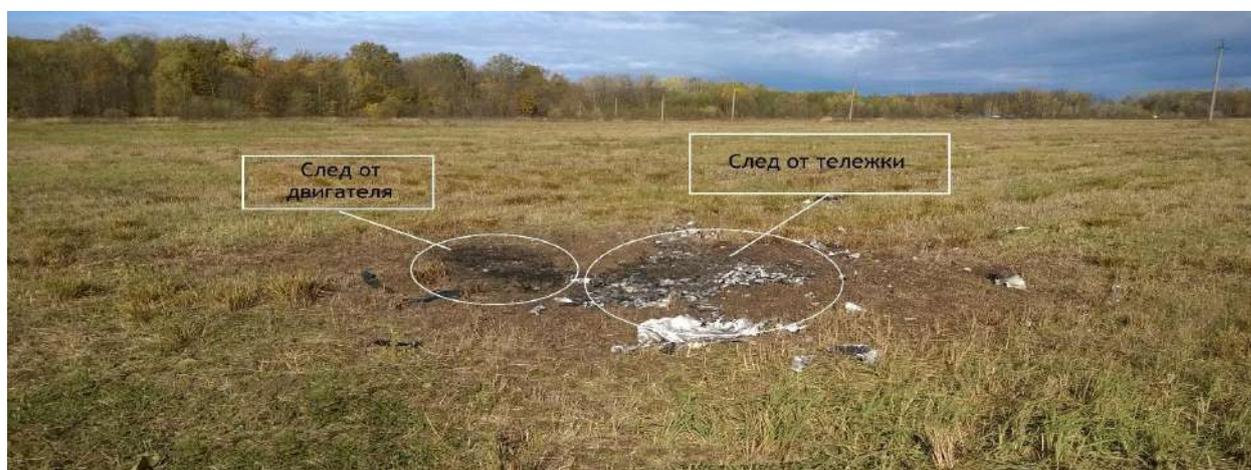
Рис. 2. Общий вид места падения мототележки

В полёте ВС несколько раз то набирало высоту, то снижалось. Затем у дельталёта правое полукрыло загнулось вверх, ВС начало крутить, произошёл отрыв аэродинамического модуля (крыла) от функционального модуля (мототележки). После падения мототележки на землю возник пожар, который был ликвидирован проезжавшими мимо по дороге водителями частных автомобилей и очевидцами. АП произошло примерно в 17:35. Общий вид места падения мототележки приведён на Рис. 2.

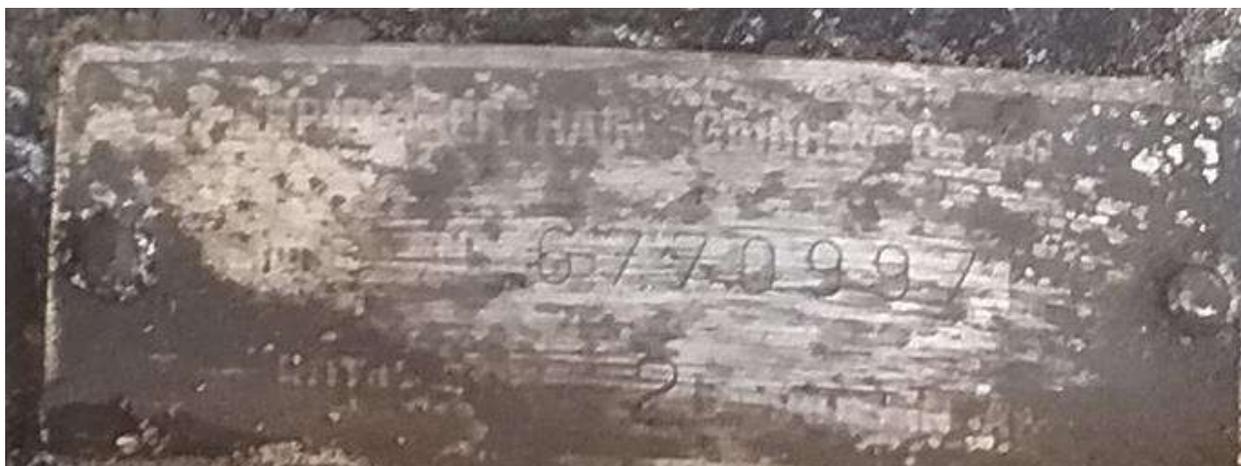
**Рис. 5.** Информационная табличка с номером двигателя

Указанный в документации СВС номер двигателя (№ 612046) не соответствует номеру двигателя, который был установлен на СВС в день АП. Фактический номер двигателя (№ 6770997) был определён по имевшейся на нём информационной табличке.

Согласно информации, полученной от официального дистрибьютора фирмы «BRP-ROTAX GmbH & Co KG» ООО «Авиagamма»: «Двигатель ROTAX-912 UL2 с серийным номером 6770997 выпущен заводом 11 июня 2013 года с ресурсом 2000 часов и сроком службы 15 лет и поставлен польскому дистрибьютеру для продажи на территории Польши».

Документы на двигатель отсутствуют, история эксплуатации двигателя и дата его установки на дельталет неизвестны.

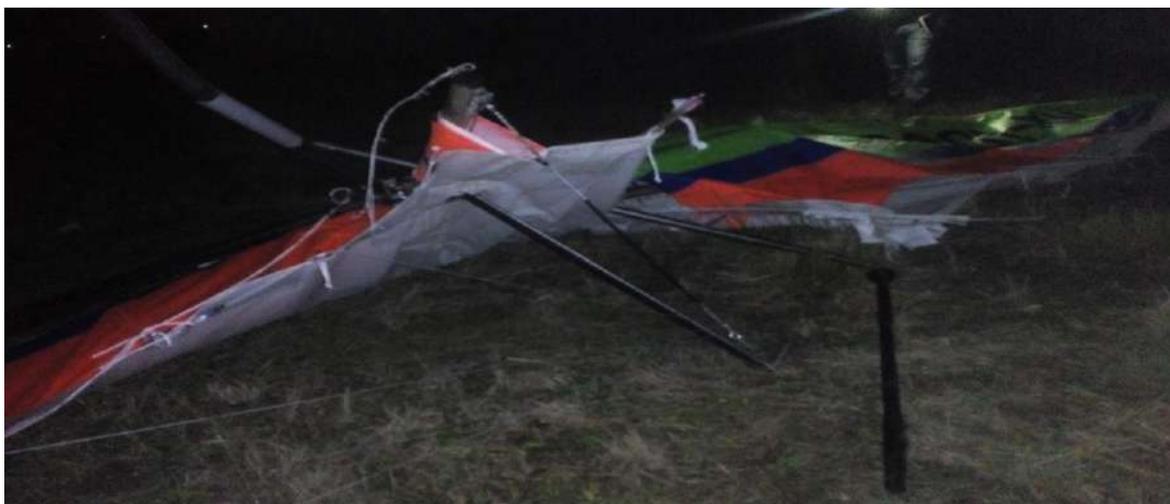
**Рис. 7. Общий вид аэродинамического модуля**

До прибытия комиссии элементы конструкции СВС с места АП были вывезены. По информации, представленной следственными органами, на месте падения функционального модуля возник пожар (радиус возгорания до 3 м). Разброса элементов конструкции функционального модуля не было. Аэродинамический модуль находился на расстоянии  $\approx 105$  м в  $A_{и} \approx 79^\circ$ , а кресло пассажира на расстоянии  $\approx 42$  м в  $A_{и} \approx 96^\circ$  от очага пожара. Общий вид аэродинамического модуля на месте АП приведён на Рис. 7.

В результате осмотра аэродинамического модуля выявлены разрушения его конструкции и повреждения паруса.

Элементы каркаса крыла частично разрушены. Разрушен передний (носовой) узел крепления боковых балок к килевой балке в месте крепления левой боковой балки к носовому узлу. Сломан гриф трапеции. Обломано ухо вилки верхнего шарнира левой стойки трапеции. Разрушен узел крепления правой поперечной балки.

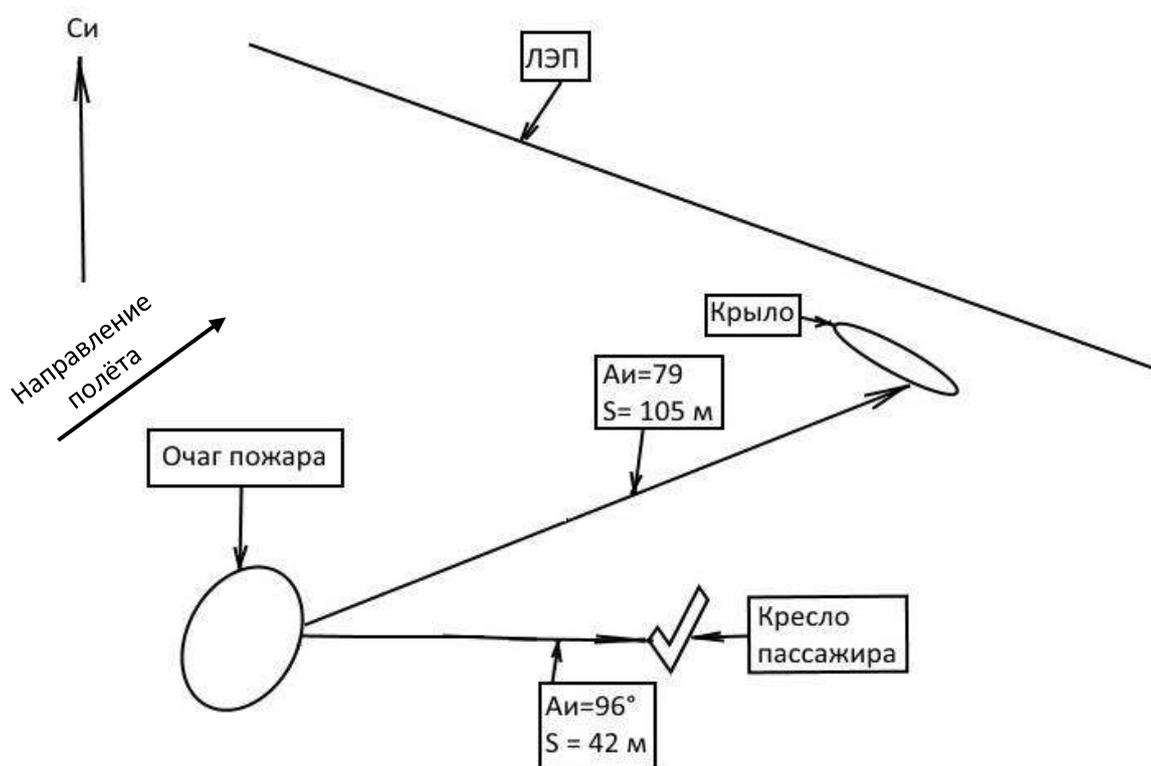
**Рис. 8. Кроки места АП**

Нахождение аэродинамического модуля и кресла пассажира в стороне от места падения мототележки объясняется разрушением дельталета в воздухе.

На основании показаний свидетеля можно предположить, что пилот в полёте выполнял интенсивные маневры, включая «горки». Из анализа кроков места АП и объяснений свидетеля следует, что в аварийном полёте произошло разрушение дельталёта в воздухе.

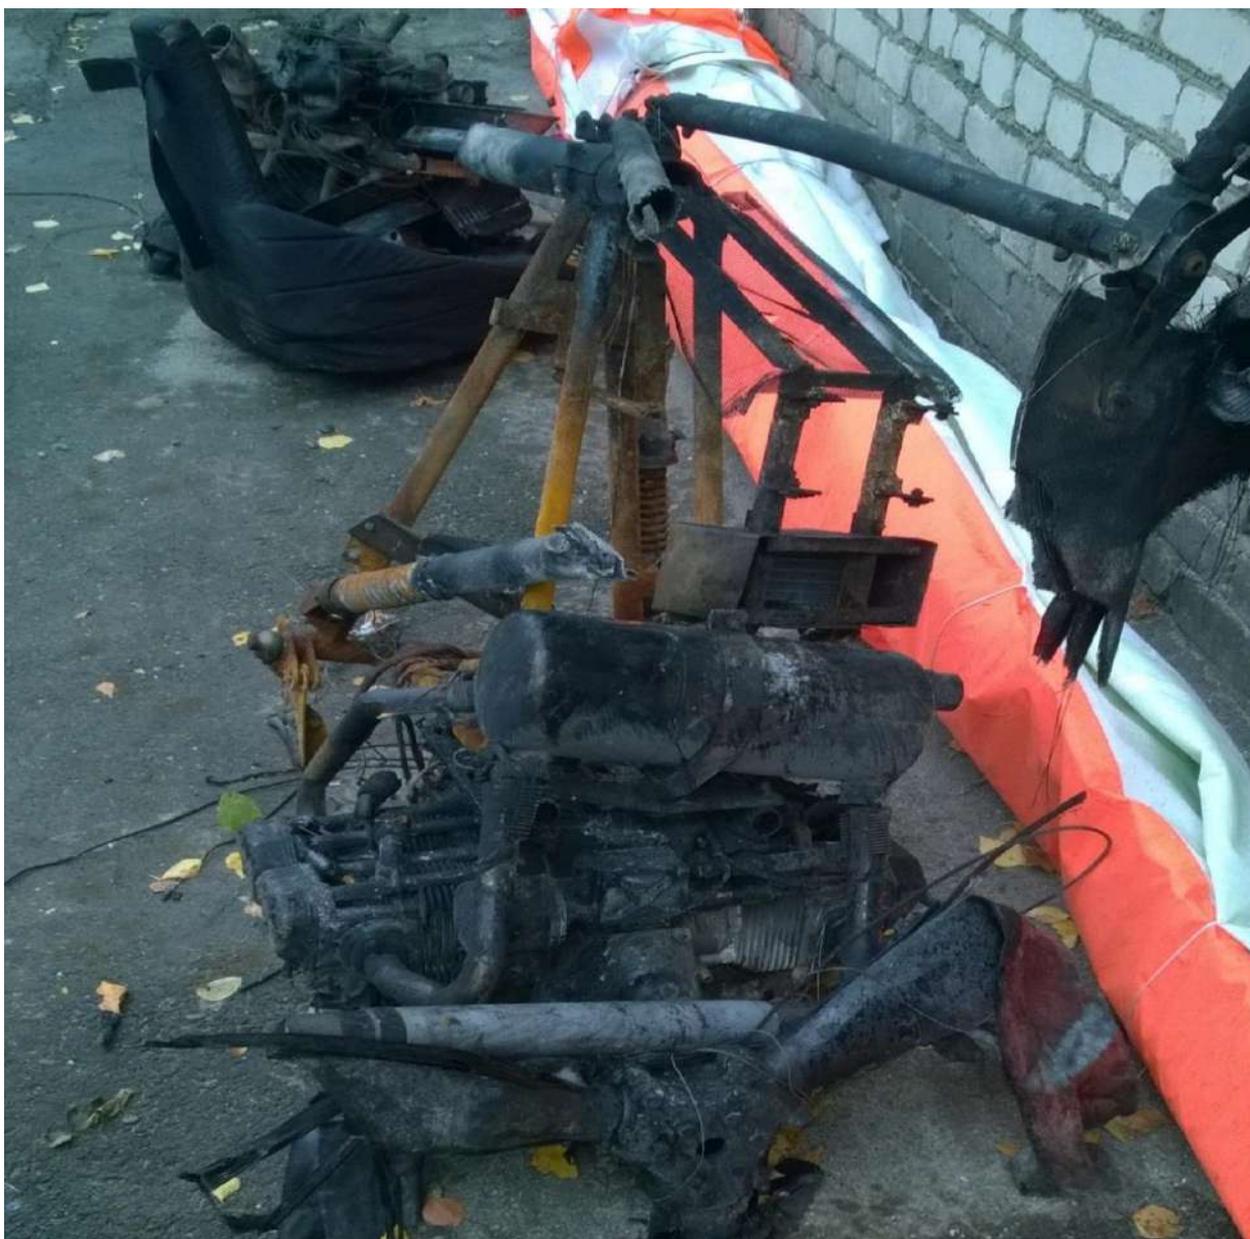
**Рис. 9. Вид двигателя с подмоторной рамой и кресла пассажира**

Конструкция моторного модуля разрушена, части модуля, выполненные из алюминия и композиционных материалов, уничтожены огнем. Двигатель полностью обгорел. Общий вид обгоревшего двигателя с подмоторной рамой и вид кресла пассажира приведены на Рис. 9.

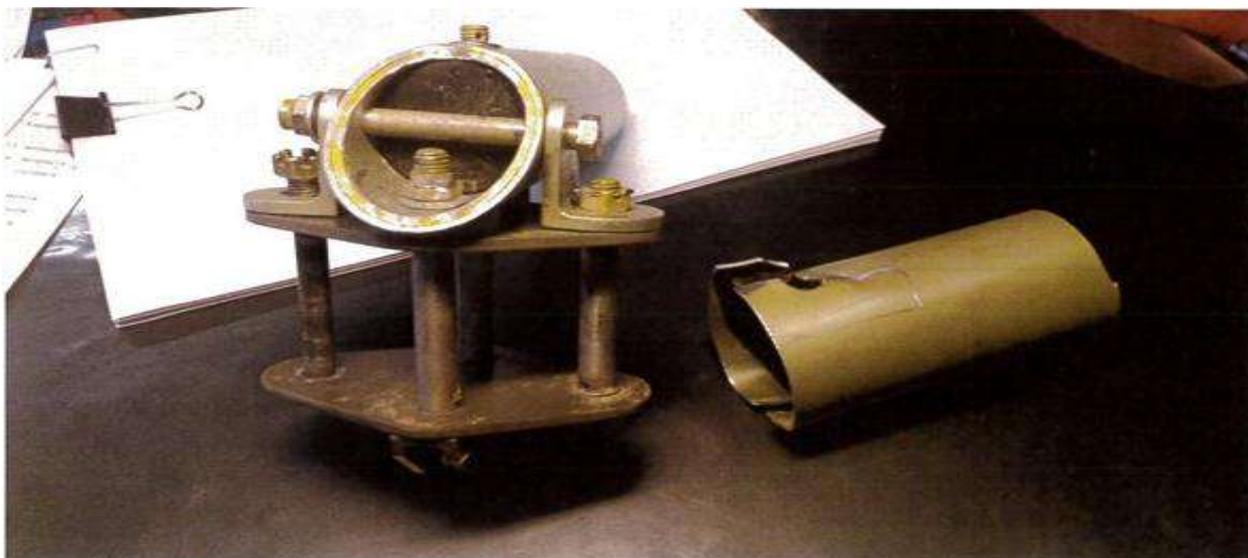
**Рис. 10.** Общий вид деталей переднего узла крепления ЕЭВС дельталёта «Эльф»

*Разрушение переднего левого узла крепления крыла носит статический характер и произошло вследствие воздействия однократно приложенной нагрузки, превысившей статическую прочность материала деталей».*

Из анализа результатов исследований (раздел 1.16) следует, что разрушение элемента крыла, с которого, вероятно, началось разрушение конструкции, носит статический характер и произошло вследствие воздействия однократно приложенной нагрузки, превысившей статическую прочность материала деталей.

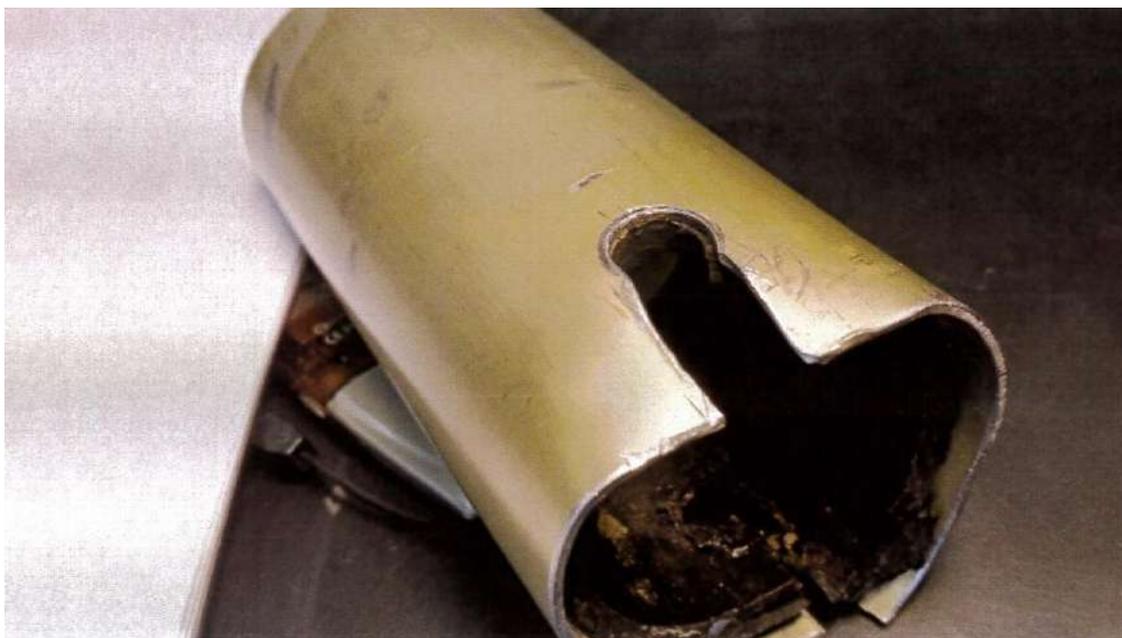
**Рис. 11. Разрушение в нижней точке крепления левой боковой балки крыла**

*Разрушение в нижней точке крепления происходило в результате среза (Рис. 11).*

*На заднем (по полёту) изломе нижней точки крепления выявлено пластическое оттеснение материала, образовавшееся при выходе нижней точки крепления из зацепления со втулкой.*

*Исходя из характера разрушения точек крепления левой боковой балки крыла, можно предположить, что разрушение балки началось с разрушения нижней точки крепления под воздействием однократно приложенной нагрузки, превысившей статическую прочность материала детали.*

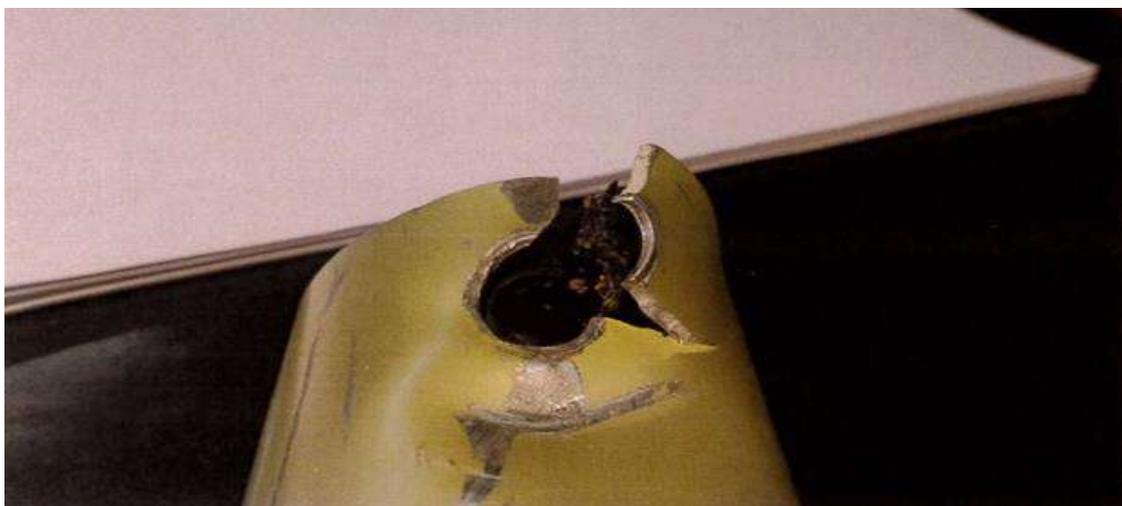
**Рис. 12. Изломы в верхней точке крепления левой боковой балки крыла**

*Разрушение верхней точки крепления левой боковой балки происходило в результате изгиба в этой точке с образованием сколов пластической деформации, ориентированных примерно под 45° (Рис. 12).*

*Далее произошло разрушение верхней точки крепления в направлении приложения подъёмной силы крыла, и против полёта.*
