МЕЖГОСУДАРСТВЕННЫЙ АВИАЦИОННЫЙ КОМИТЕТ

ОКОНЧАТЕЛЬНЫЙ ОТЧЕТ

ПО РЕЗУЛЬТАТАМ РАССЛЕДОВАНИЯ АВИАЦИОННОГО ПРОИСШЕСТВИЯ

Вид авиационного происшествия	Катастрофа
Тип воздушного судна	ЕЭВС самолет Bristell RG
Государственный и регистрационный опознавательные знаки	RA-5500G
Собственник	Частное лицо
Авиационная администрация	Западно-Сибирское МТУ Росавиации
Авиационная администрация места АП	Дальневосточное МТУ Росавиации
Место авиационного происшествия	Россия, Приморский край, Шкотовский район, 2 км севернее п. п. Новороссия, координаты: 43°22'02" с. ш., 132°33'21" в. д.
Дата и время	06.08.2024, 15:11 местного времени (05:11 UTC), день

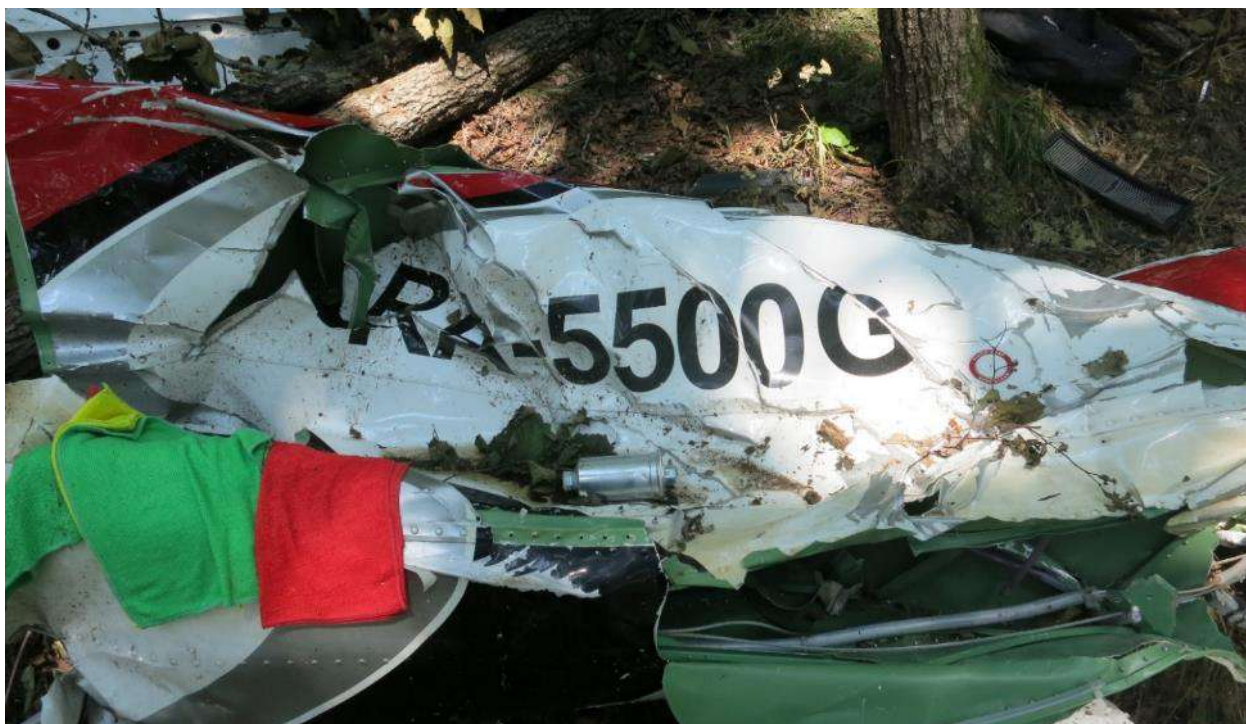
В результате столкновения ВС разрушено (Рис. 3, Рис. 4)

Рис. 3. Вид фюзеляжа ВС на месте АП

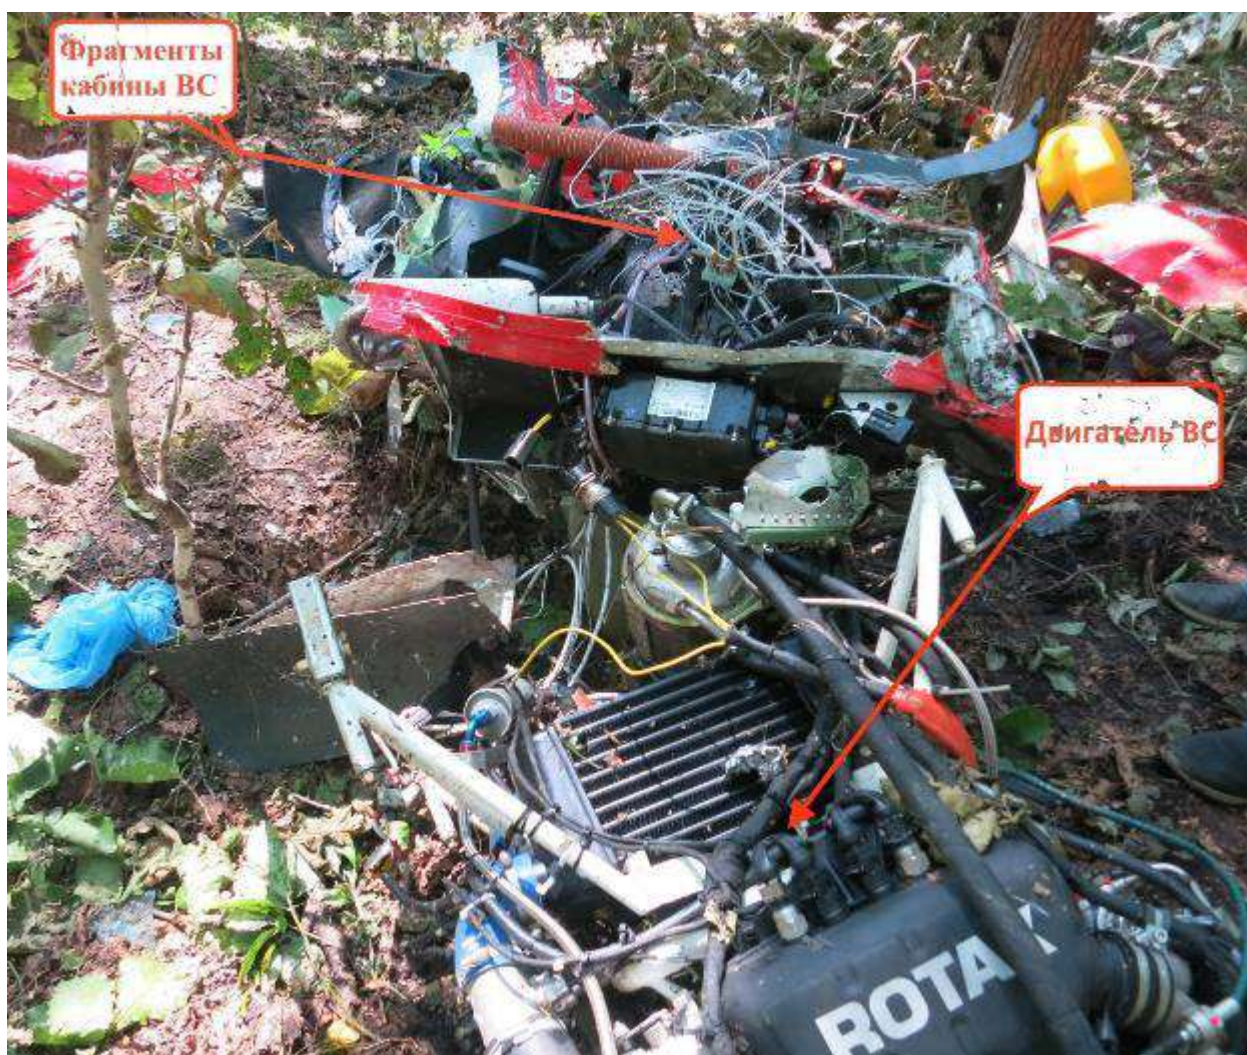
Рис. 4. Фрагменты ВС на месте АП

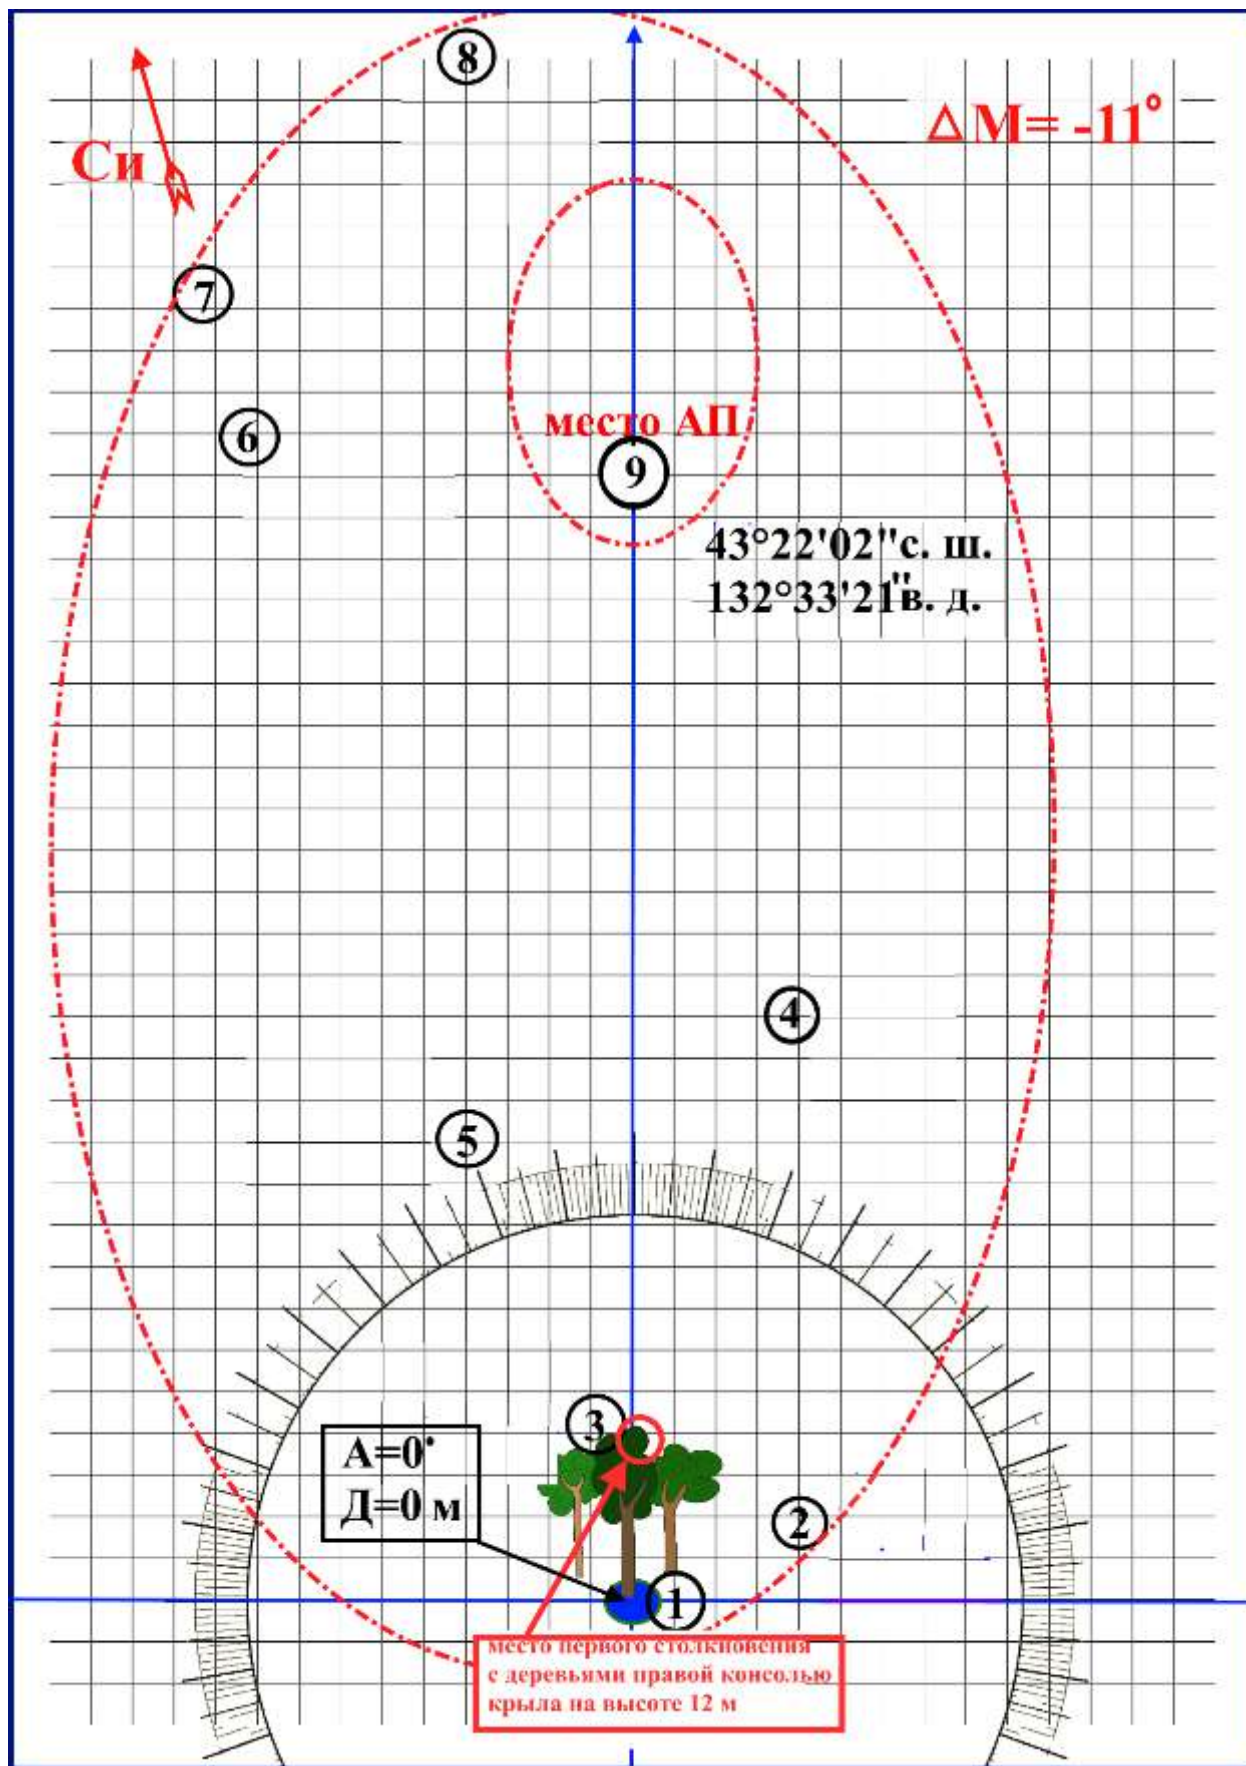
Рис. 9. Схема (кроки) места АП

Первое столкновение ВС с кронами деревьев (высотой 12 м) произошло правой консолью крыла с углом тангажа на пикирование 20° и правым креном 30°, через 66 м ВС столкнулось с земной поверхностью.

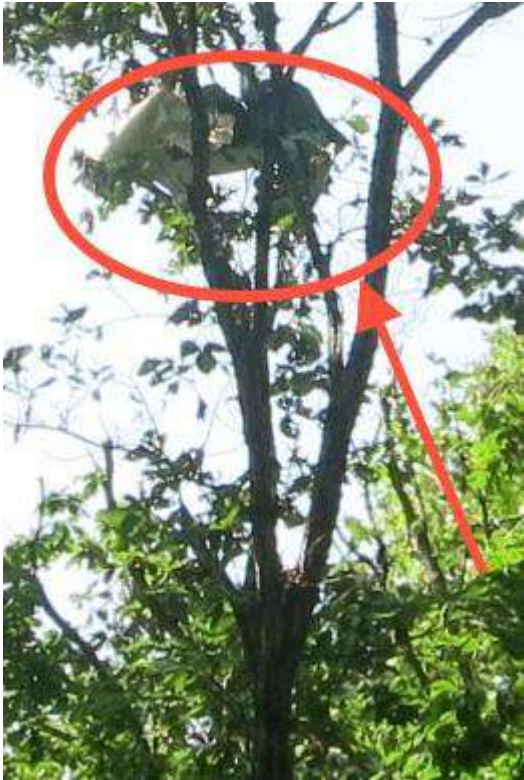
Фрагмент правой консоли крыла
1	270	3

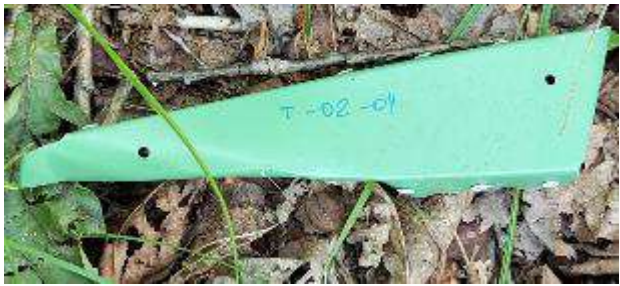
Нервюра правой консоли крыла

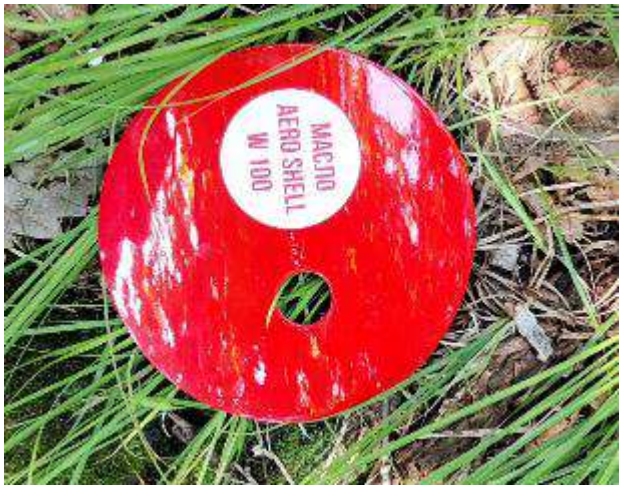
Крышка маслобака
3	353	14

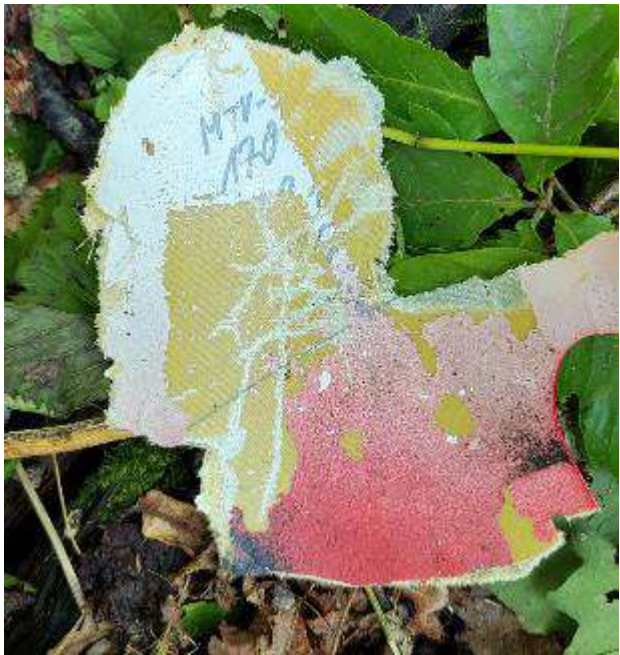
Фрагмент капота двигателя ВС

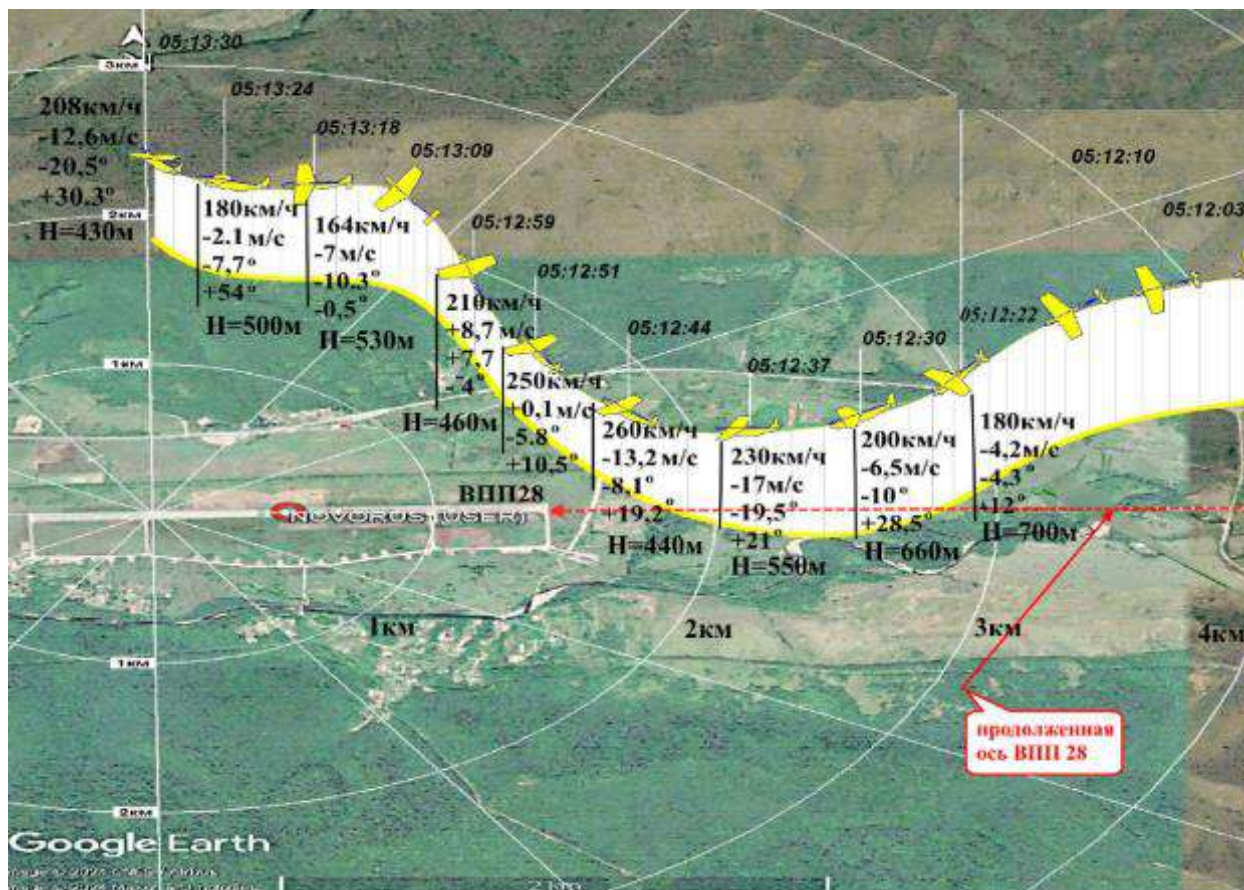
Рис. 14. Траектория движения ВС с 05:12:03 до столкновения с земной поверхностью

В это время магнитный курс не индицировался. В момент отключения автопилота самолет находился на высоте около 700 м, в облаках, на удалении 4 км до входного торца ВПП 28 и 600 м правее ее продолженной оси (Рис. 14.).

КВС выполнил доворот влево с креном 16° , уклонившись от оси ВПП 28 примерно на 200 м влево. В дальнейшем КВС перевел ВС в правый разворот со снижением с вертикальной скоростью до 20 м/с и креном до 37° на высоте 550 м, пересек ось ВПП и продолжил полет с уклонением на север от ВПП 28, что наиболее вероятно явилось следствием потери КВС представления о местоположении ВС относительно ВПП в результате неправильной оценки показаний навигационных приборов.

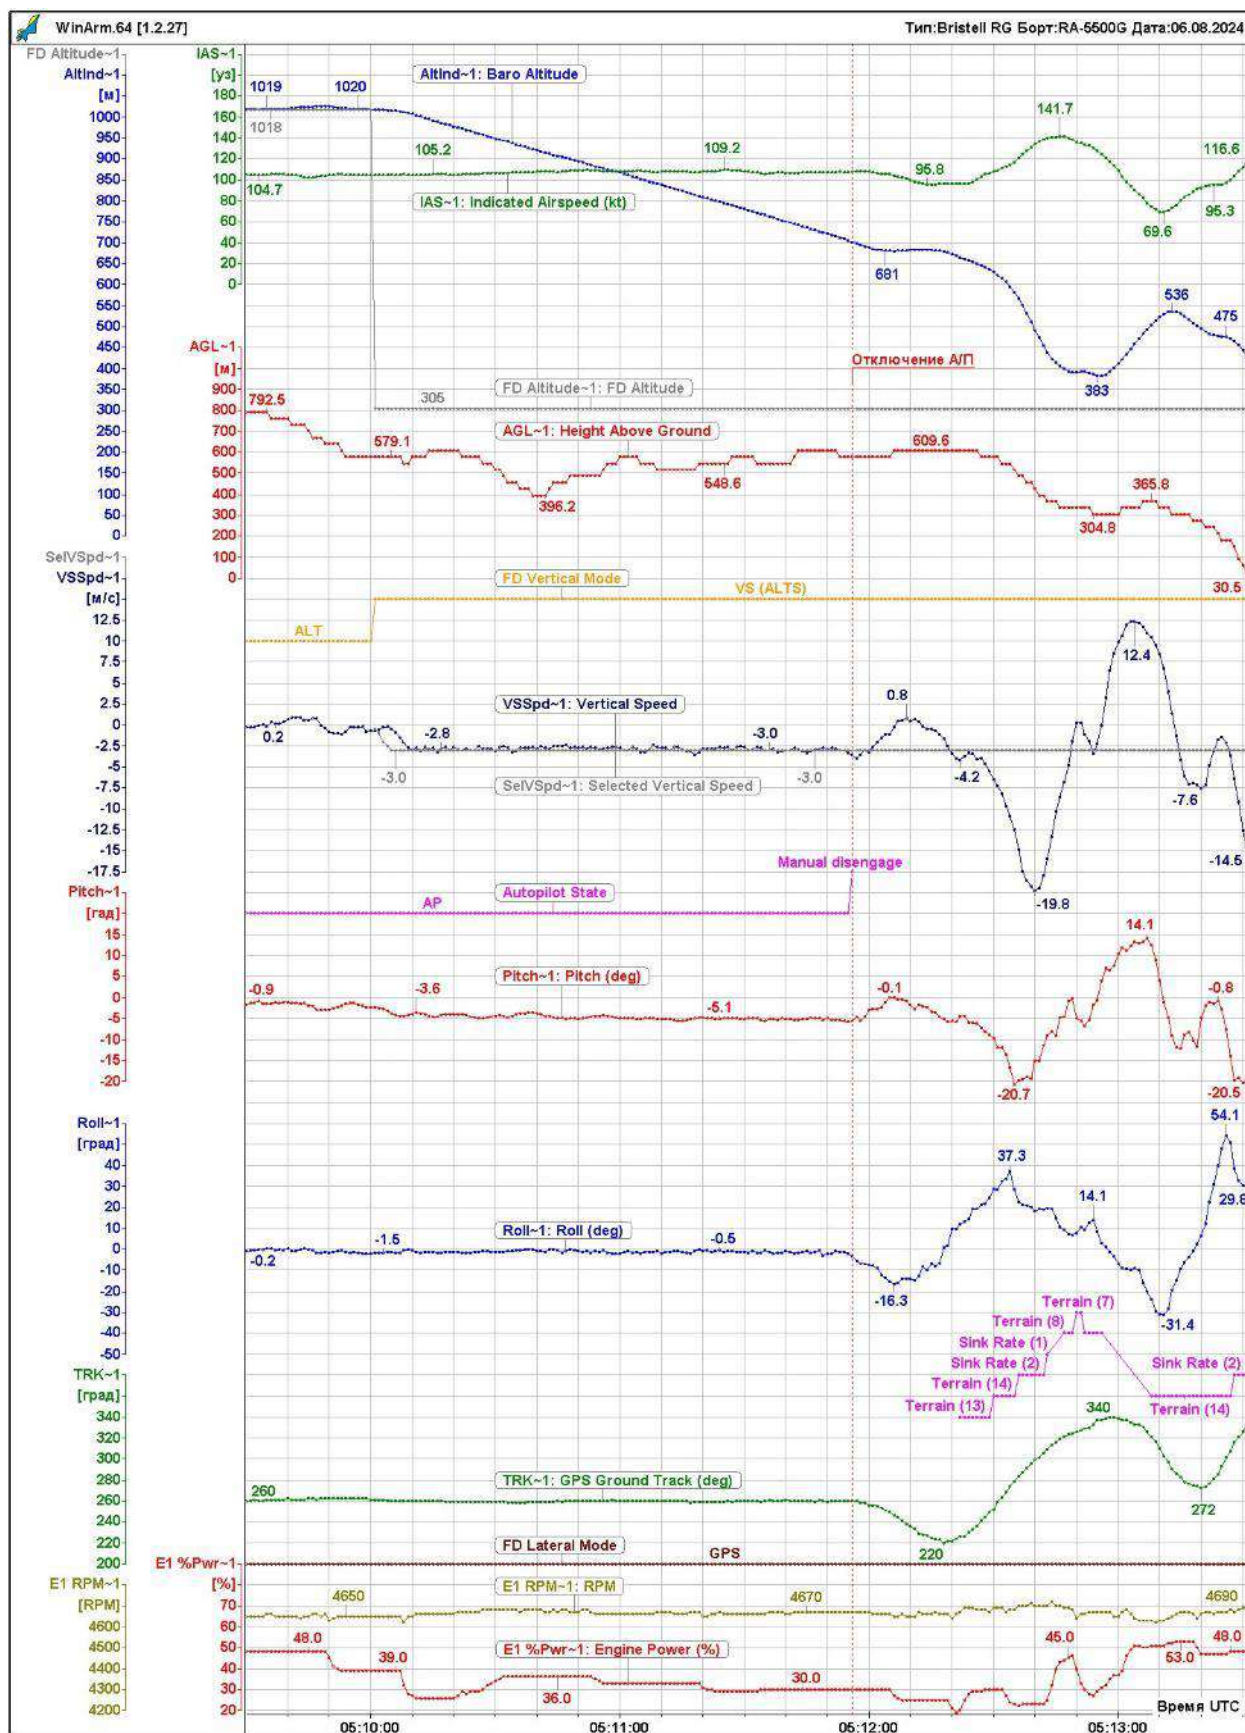
Рис. 16. Параметры полета ВС на заключительном этапе полета

Заключительный участок полета характеризовался «хаотичным» изменением параметров движения и положения ВС (Рис. 16.), что свидетельствует о потере представления КВС о положении ВС в пространстве, то есть о потере пространственной ориентировки.
