СБОРНИК
ДЕФЕКТОВ ПО
САМОЛЕТУ У-2

ИЗДАНИЕ УПРАВЛЕНИЯ ВОЕННЫХ ВОЗДУШНЫХ СИЛ РНКА
МОСКВА

1932

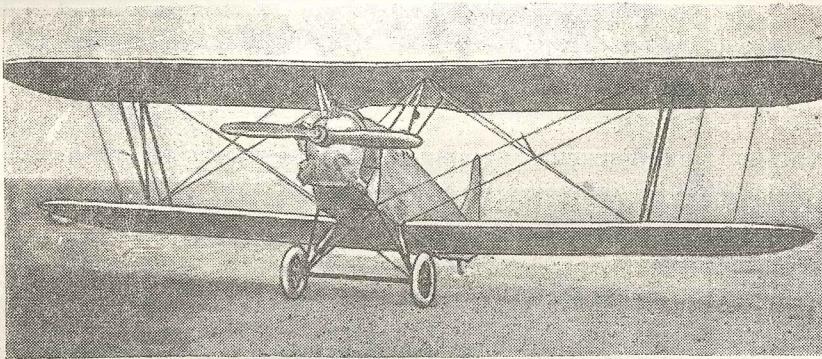
Рис. 2.

Сбрасывает на себя внимание фанерная обшивка (рис. 2) боковин самолета, которая, местами выпучиваясь, коробится. Это отзывается на прочности самолета. Причиной коробления является плохое качество фанеры.

Средствами борьбы с выпучиванием и короблением фанеры являются борьба с замасливанием и разумное мытье машин. Необходимо предупреждать намокание и разбухание фанеры при мойке, пользуясь в летних условиях сначала мокрой, а затем

сухими тряпками. Следить за тем, чтобы боковины фюзеляжа были покрыты краской, возобновляя ее в случае оголения фанеры. В зимних условиях не прибегать к мытью водой, а слегка протирать ветошью, смоченной в денатурате.

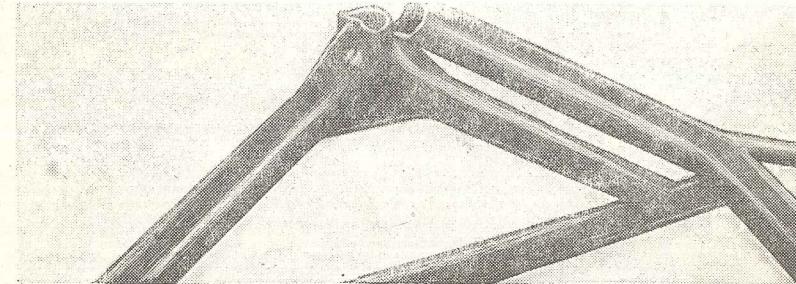
Рис. 4.

На рис. 4 изображена сломанная моторная рама. Замена патрубков, подвешивающих смесь от карбюраторов, короткими литыми

вынудила завод изменить конструкцию рамы, сделав нижнюю часть жесткой сварной. Конструкция оказалась нежизненной, так как на первых часах рама разрушалась в местах сварки от вибраций. Переделка ее на другие типы жесткой конструкции при-

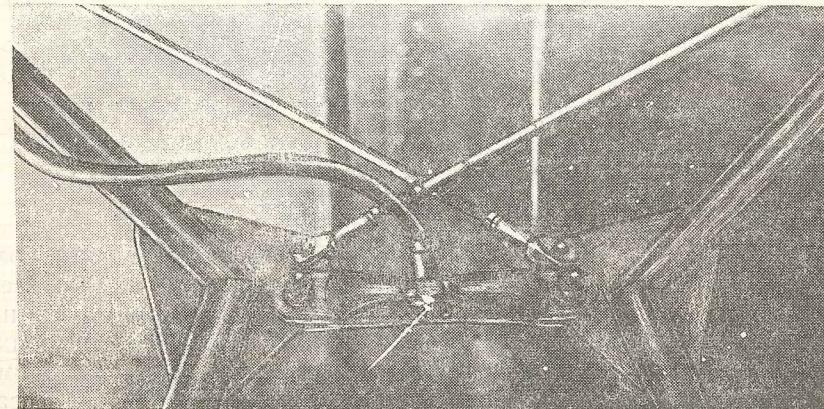
Рис. 5.

водила к быстрому разрушению шарнирных ушек. В условиях эксплуатации отказались от жесткой рамы, а вместо этого введены шарниры и ленты-расчалки, как показано на рис. 5. Новая конструкция надежно работает и не разрушает узлы.

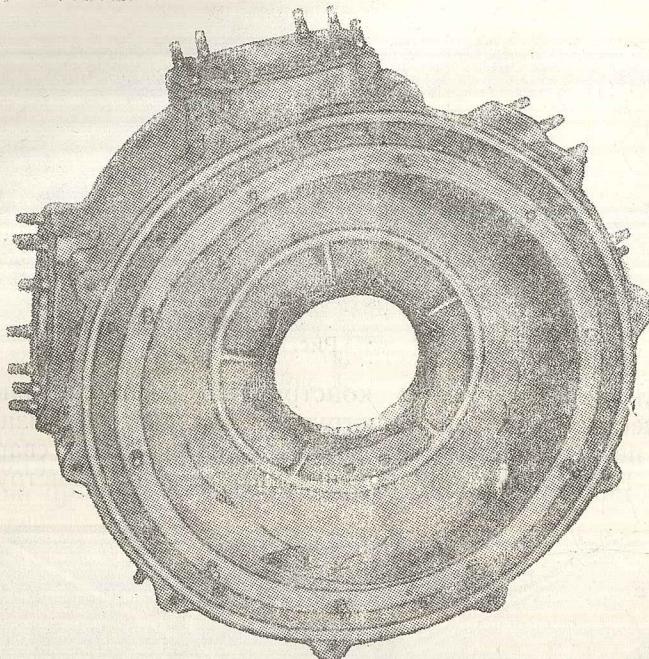
Рис. 6.

На рис. 6 — картер мотора (сторона крепления задней крышки), являющейся частью смесевой камеры. Стрелки показывают направление сконденсированного бензина, направляющегося в 4-й цилиндр. Это обстоятельство является частично причиной пожара на самолете. Зимой в 4-м цилиндре нет воспламенения смеси

по причине чрезмерного обогащения, так как бензин долгое время льет струей при пробе мотора, пока мотор не прогреется. То же явление наблюдается и при планировании, причем чем ниже температура, тем это явление интенсивнее. При температурах от $+10^{\circ}$ и до -5° явление терпимо, но от -5° до -25° возможность пожара не исключается. Особенно это относится к самолетам с открытым мотором. На рис. 7, 8 представлены виды самолета с открытым и закрытым моторами.

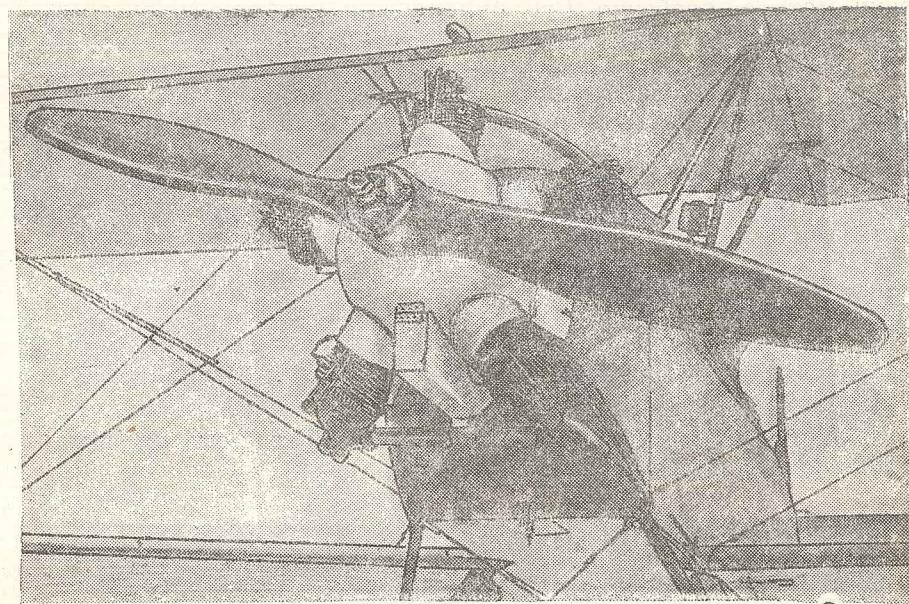
Рис. 7.

На рис. 7 стрелкой показано направление выбрасываемой струи бензина. Плоскость в этом месте все время покрыта бензином и маслом. Самолет в таком виде, как выпускает его завод, к эксплуатации не пригоден при температуре ниже 0° , так как опасен как в пожарном отношении, так и в отношении сохра-

нения мотора, особенно 4-го цилиндра, в котором нарушается смазка и, как следствие отсюда, разваливается поршень.

В мастерских школы выполнен дополнительный капот на зиму, что видно на рис. 7. Капот крепится на четырех турникетах и шарнирно связан с отеплителем при дополнительном капоте с капотом самолета. Отеплитель также частично подогревает смесевую камеру мотора. Эксплоатационные удобства сохранены; для открытия щечек капота освобождаются два турникета, а для просмотра фильтра мотора вынимается шпилька, и отеплитель на шарнире отворачивается вперед. На дополнительном капоте имеются небольшие козырьки, частично прикрывающие цилиндры и втулки толкателей распределения, обеспечивая также их работу.

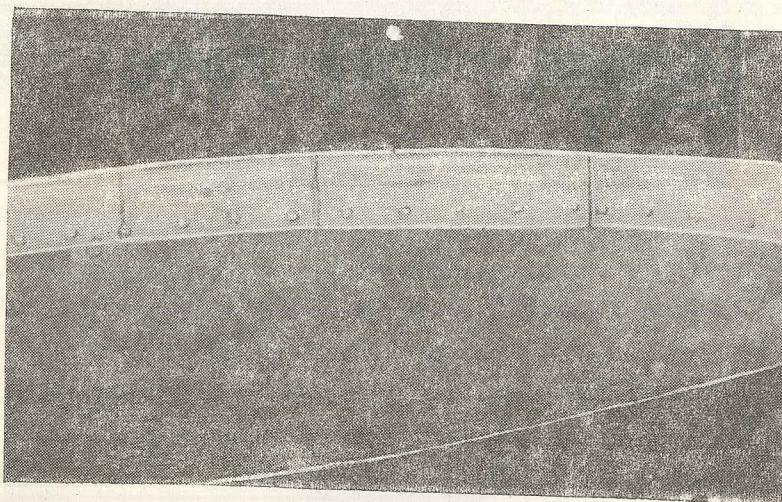
Рис. 9.

На рис. 9 видны в двух местах трещины поперек оковки винта, образовавшиеся от вибраций.

Необходимо в таком случае подкрепить место трещин заклепками, но не пайкой, так как пайка не выдержит вибраций и снова образуются трещины.

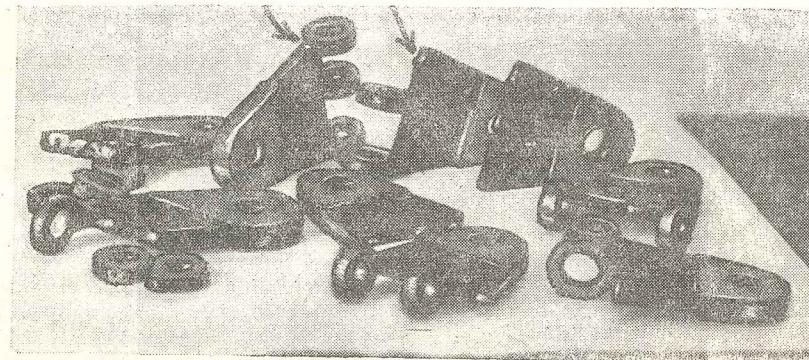
Рис. 10.

На рис. 10 изображена неправильно выполненная конструкция. Виден подрез; чтобы этого не было, надо допустить в производстве галтель, а еще лучше вести обработку ушка по касательной.

Шарнир трескается и обламывается в местах, указанных стрелкой. В эксплуатации надо вести внимательное наблюдение и лопнувшие заменять ушками новой конструкции. В последних выпусках самолетов конструкция этого шарнира переделана.

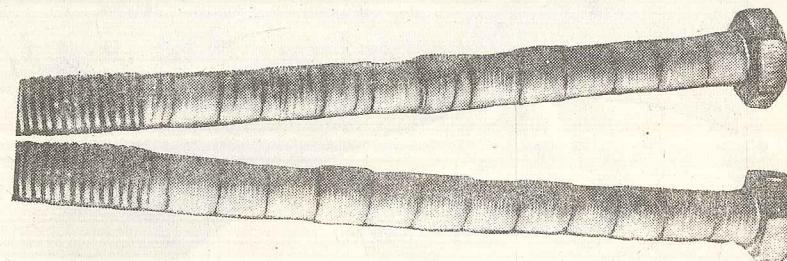
Рис. 11.

Болты, проработав 250—300 часов, приобретают ступенчатый вид, подвергаясь сильному износу. Подлежат замене при просмотре самолета в мастерских. Вибрация усиливает износ.

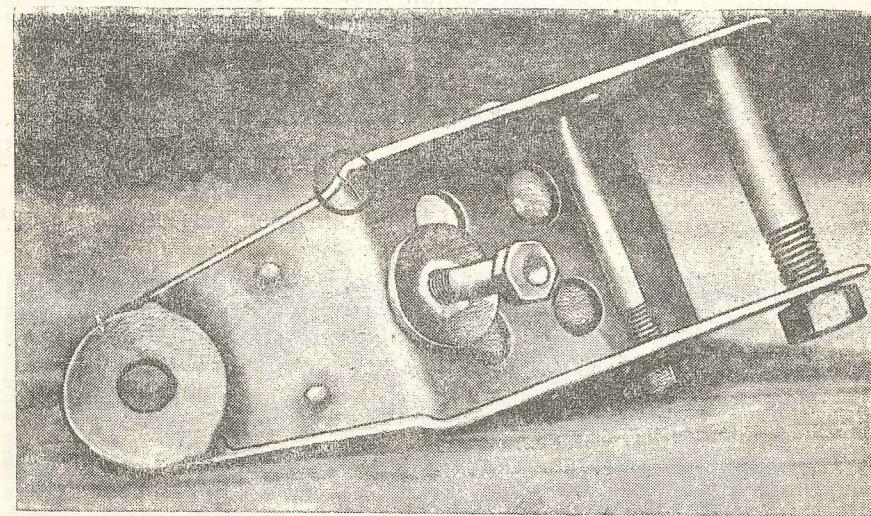
Рис. 16.

В результате неправильно выполненной конструкции узел разваливается прежде времени. Неправильность конструкции заключается в осуществлении жесткости узла до самого перегиба. Если бы боковые грани доводились до болта в месте крепления лент-расчалок, то повреждений не происходило бы. При настоящем положении и тем более, что по кромке имеем сварку, ушко в перегибе неодинаково напряжено и, подвергаясь еще вибрации, разрушается в перегибах. Несомненно узел подлежит частичному переконструированию. На рис. 16 видна трещина.

В эксплуатации надо иметь перегибы узлов вскрытыми для ежедневного осмотра и особенно после пилотажа. Ушки узлов надо освободить от краски и смазывать поверхность вазелином или тавотом, чтобы предупредить ржавление.

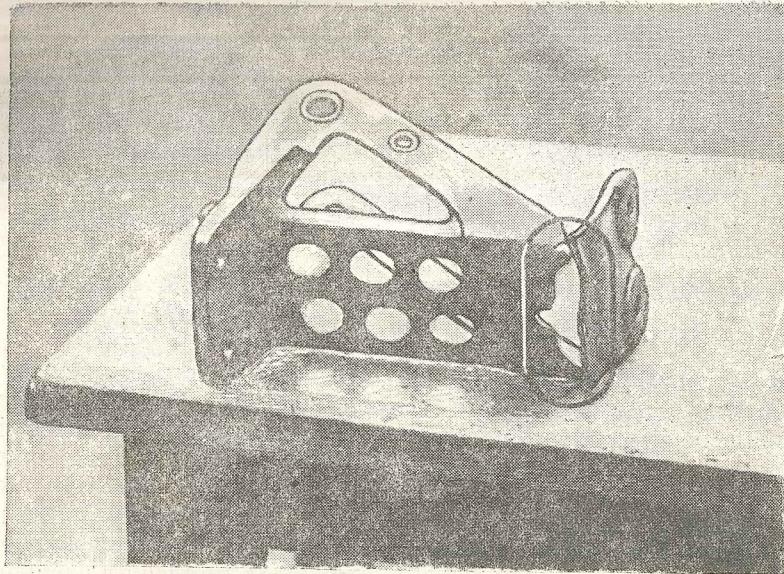
Рис. 17.

На рис. 17 изображен передний нижний узел крепления двух стоек и поддерживающих лент-расчалок — лопнуло ушко и наступило полное разрушение.

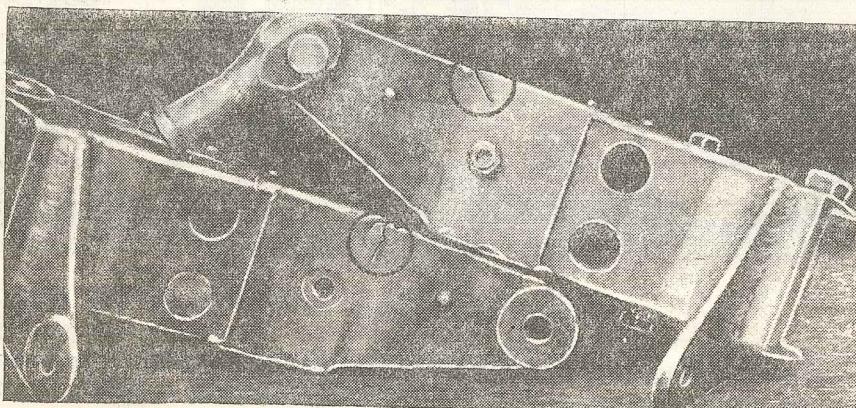
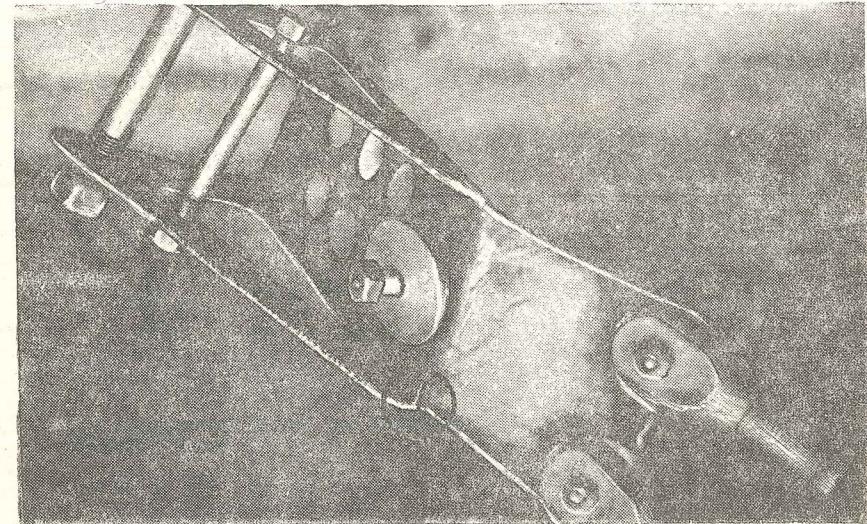
Узлы имеют тот же конструктивный недостаток, что внушиает большое опасение и тормозит дальнейшее удлинение сроков эксплуатации самолета. На рис. 18, 19 видны трещины, которые при

недостаточно внимательном осмотре перед полетом могут привести к разрушению узлов и к катастрофе.

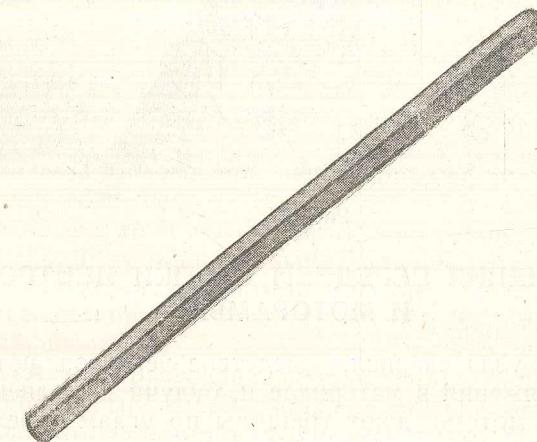
Рис. 20.

В процессе эксплуатации распорка фюзеляжа оказалась непрочной. Распорка изгибается в двух плоскостях и дает остающуюся деформацию. На рисунке 20 вертикальная распорка фюзеля

ляжа № 9; виден изгиб с достаточно сильной деформацией; дабы избежать этого, необходимо заводу произвести усиление. Деформация распорок фюзеляжа наблюдается также и в других местах. В частях нужно ввести регулярный осмотр, особенно после грубых посадок.

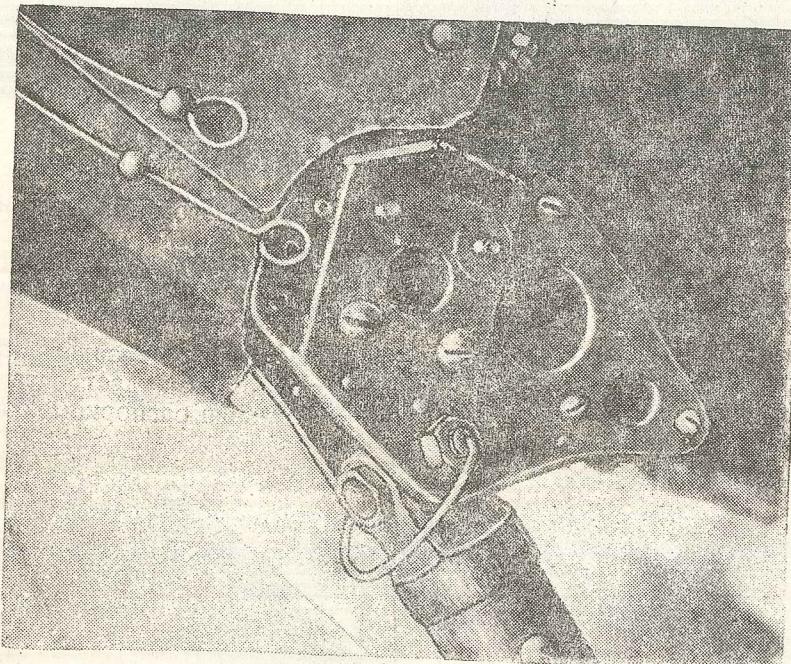
Рис. 21.

В месте обрыва ушка ленты имелся производственный дефект. Обрыву способствовала вибрация ленты на трясучем режиме работы в воздухе. Как правило надо избегать эксплуатации мотора на оборотах, вызывающих вибрацию деталей самолета. На рисунке 21 показана предохранительная скоба от выпадения при обрыве пустотелого болта подкоса шасси.

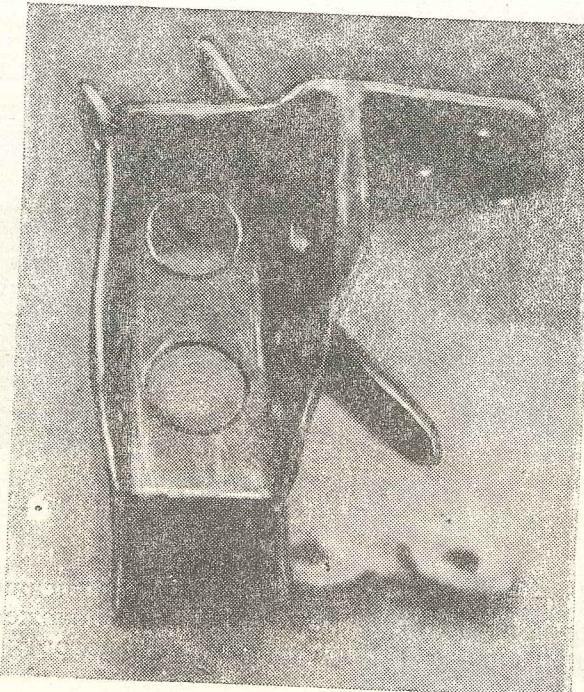
Рис. 22

Масляный бак раздувается и рвется давлением, создаваемым масляной помпой, только в тех случаях, когда бывает закупорена спираль — трубка, сообщающая бак с атмосферным давлением. Летом излишне заправляется картер через сопло маслом, которое благодаря более производительной работе откачивающей

помпы заполняет бак и выбрасывается через спираль наружу, заливая машину и очки летчика. Так как подача помпы более интенсивна, нежели выбрасывание через спираль, то создается давление, разрушающее бак.

Зимой же кроме того очень часто закупоривания отверстия парами воды, проникающей разными путями в мотор, и парами масла, а так как с маслом помпа увлекает пузырьки воздуха, то последние, накапливаясь в баке за короткое время, создают давление и разрушают бак.

Чтобы избежать это явление, необходимо:

1) нормально вести заправку бака и картера мотора маслом. В сопло заправлять около 1,5 кг масла и в бак не более 10 кг, если мотор и бак предварительно свободны от масла. В ином

2) зимой необходимо отоплять пробку бака и часто контролировать отверстие спирали.

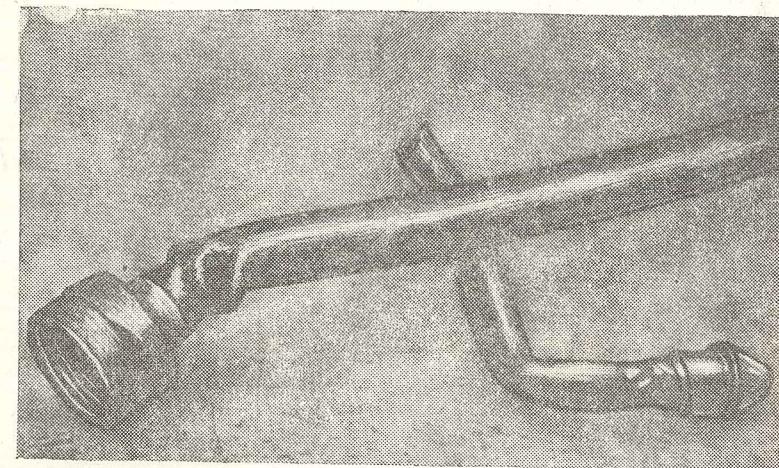
Рис. 27.

На рис. 27 показаны маслопровода, деформированные при излишней затяжке. Надо быть осторожным при монтаже и не

допускать смазку конической части ниппеля перед затяжкой. Это полезно делать с заплечиком гайки, с тем чтобы создать большое трение у конуса и слабое трение у заплечика гайки по ниппелю. Надо усвоивать навыки работы плечом ключа и после работы контролировать монтаж, чтобы не выпустить в воздух машину с изуродованной деталью.

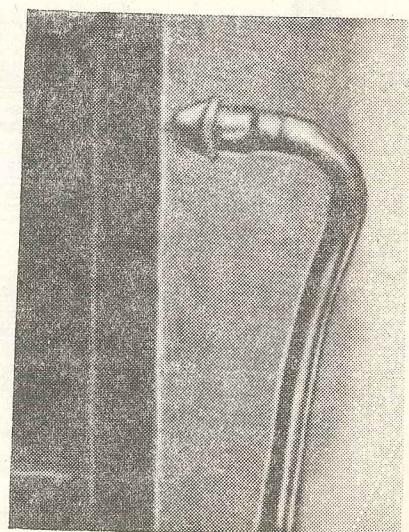
Рис. 28.

Вообще бензиновый бак ненадежен, поскольку под давлением не работает. Вибрации мотора, особенно когда работа производится на трясучем режиме, разрушают целый ряд деталей самолета. Для бака характерны: течь в паяных местах бывает и по целому месту, обрыв ушков, которыми бак крепится к лон-

жеронам. Обрыв ушков происходит также вследствие грубой посадки.

Необходимо: 1) быть крайне бдительным в отношении бака при осмотрах материальной части; 2) избегать работать на трясу-

чем режиме; 3) после грубых посадок осматривать заодно с шаси и крепление бензинового нижнего бака.

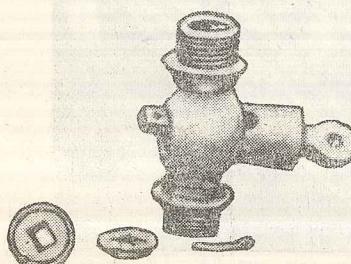
Рис. 33.

Много забот доставляет кран из-за частых подтеканий при обеспечении его работы шплинтом часто не соответствующего диаметра. На рис. 33 представлен кран в разобранном виде. Его шайба (стоящая на ребре) не всегда имеет квадратное отверстие, оно бывает круглое и монтирано на сердечнике квадратного сечения. В этом случае при шплинте тонкого диаметра и сильной пружине не были и могут быть случаи разрыва крана и как следствие пожар. Надо не допускать краны с такими шайбами и шплинтом к работе и вести частый контроль крана,

который к тому же крайне неудобен по месту своей установки. Случай пожара, имевший место во 2-й ВШЛ, связан с разрушением перекрывного крана на борту в передней кабине.

Промышленности надлежит кран заменить краном новой конструкции по одному тому, что он всегда мокрый, даже при стоянке самолета в ангаре; кроме того желательно было бы вынести кран на внешнюю сторону противопожарной перегородки.

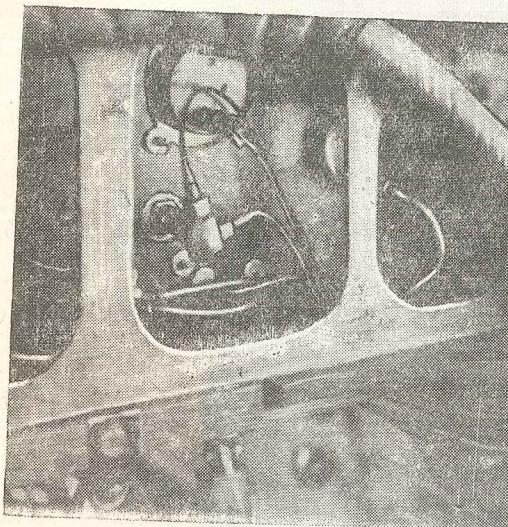
Рис. 34.

Заливной бензиновый шприц подтекает, и так как снизу близко расположена проводка зажигания (что видно на рис. 34), является необходимым перенести шприц в другое место, так как в случае искрения возможен пожар.

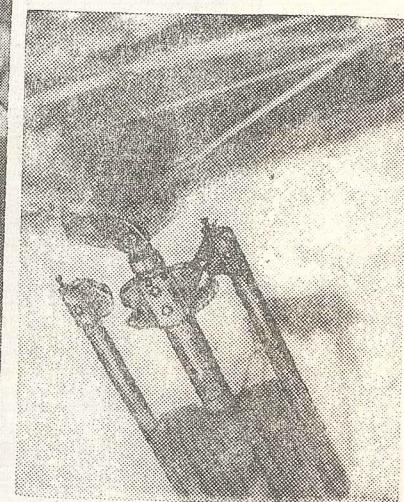
Рис. 35.

На рис. 35 показан обрыв траверсы ноги при грубой посадке. Траверса была недостаточно жестка — деформировалась и рвалась при нагрузках ниже расчетных приблизительно на 300 кг. При обрыве верхние болты, поддерживающие обтекатель, нанесли повреждение лонжерону фюзеляжа.

Необходимо:

- 1) Не допускать грубых посадок.
- 2) Следить за состоянием натяжения амортизатора и накачки воздухом пневматика,— последний имеет назначение поглощать работу. Для самолета одинаково вредны сильная затяжка амор-

3) Вваривать кольца в траверсу и срезать верхние болты. Это касается самолетов первых выпусков, в настоящее же время завод произвел переделки.

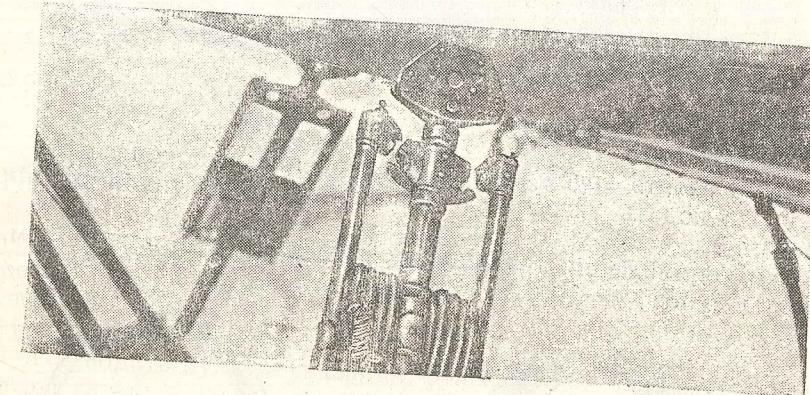
Рис. 37.

На рис. 37 показан весьма частый обрыв траверсы зимой. Это неизбежно и с ногой, в которую вварено кольцо траверсы. При эксплуатации в зимних условиях полезно снять по витку амортизатора с каждой стороны.

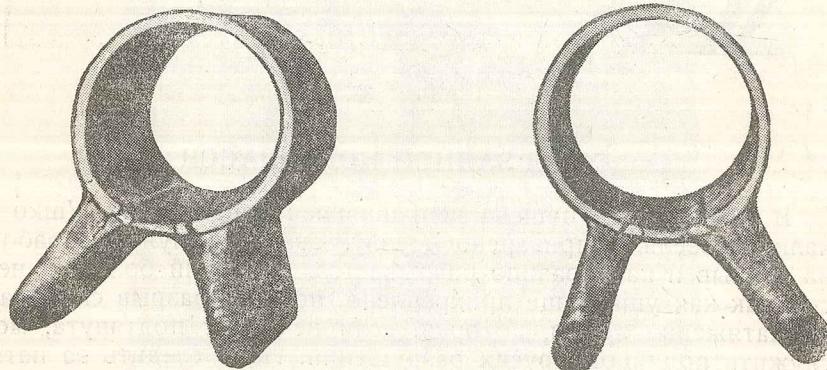
Рис. 39.

Муфта (рис. 39) состоит из двух частей, обваренных по кромке. Частый дефект — это разрушение ее по сварке, так как зваренный участок на прилегающих частях к оси при посадках работает на разрыв, а такая сварка на разрыв работать не может. Трещины появляются с боков и легко обнаруживаются.

Необходимо:

- 1) не делать грубых посадок, особенно одноколесных;
- 2) соблюдать указания в отношении пневматиков и амортизации;
- 3) при появлении трещины, превышающей по длине 5 мм, заменять муфту.

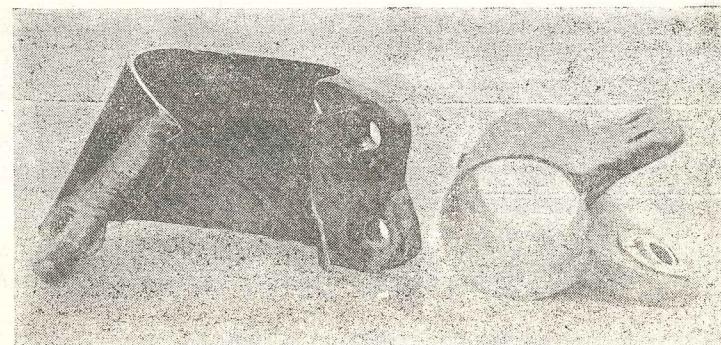
Рис. 40.

Практикой эксплуатации выявлено, что в отдельных случаях попадают муфты крепления ног шасси, имеющие трещины, что в дальнейшем приводит к разрыву их при посадке (см. рис. 40).

Для предупреждения этого явления надлежит тщательно просматривать эти муфты после полетов, а кроме того просматривать с внутренней стороны новые муфты из запасных частей перед постановкой их на шасси.

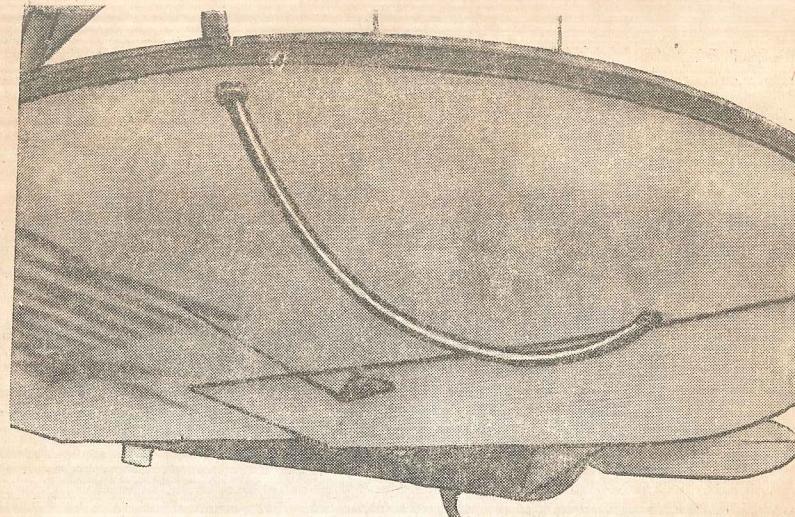
Рис. 51.

Недостаток подкрыльной дужки — излишняя прочность. Назначение свое при посадке, в случае задевания земли, выполняет с разрушением заднего лонжерона и консольной части, сама не страдая вовсе.

Надлежит заменить менее прочной с таким расчетом, чтобы она разрушалась раньше, чем лонжерон (рис. 51).
