## Как предотвратить выход из строя выпускного клапана

Своевременный осмотр может помочь вам предотвратить дорогостоящую поломку выпускного клапана.

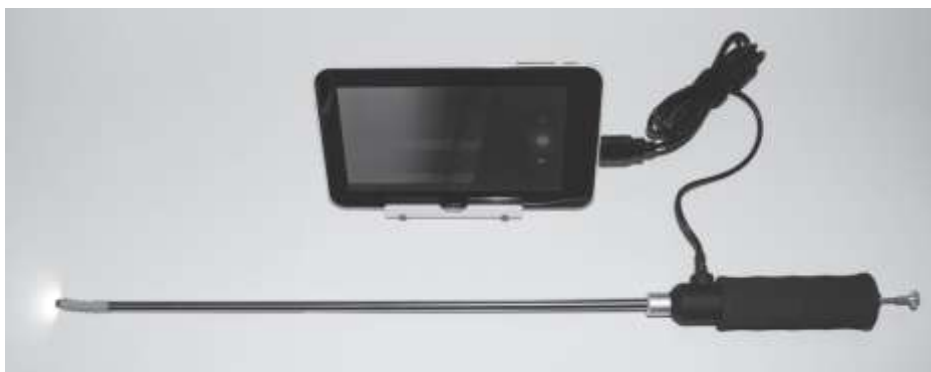
Этот недорогой бороскоп ViVidia VA-400 отлично подходит для проверки выпускных клапанов.

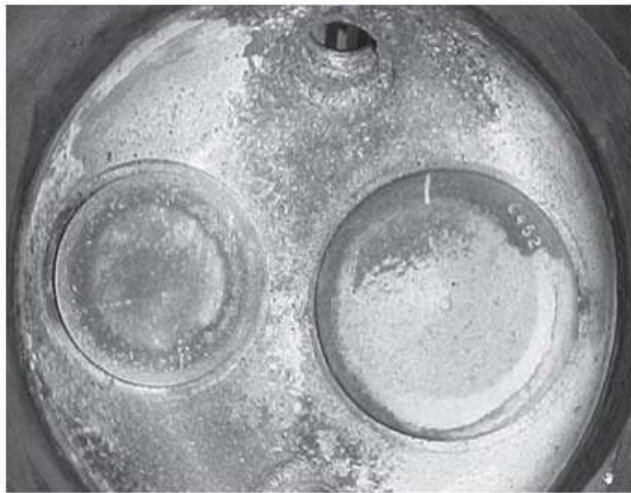
Обратите внимание на симметричный внешний вид выпускного клапана (слева), показывающий, что клапан работает нормально.

мишени. Это говорит о том, что этот клапан работает при одинаковой температуре по всей окружности своей поверхности, без перегретых участков. Именно так и должен выглядеть исправный выпускной клапан.

Вот изображение обычных клапанов в цилиндре Continental. Клапан поменьше (слева) — это выпускной клапан. Обратите внимание на то, как распределился нагар на лицевой стороне клапана. Нагара не так много, что указывает на то, что в этом цилиндре использовалась хорошая, бедная смесь полного сгорания. Что еще более важно, рисунок нагара почти идеально симметричен и похож на «яблочко»

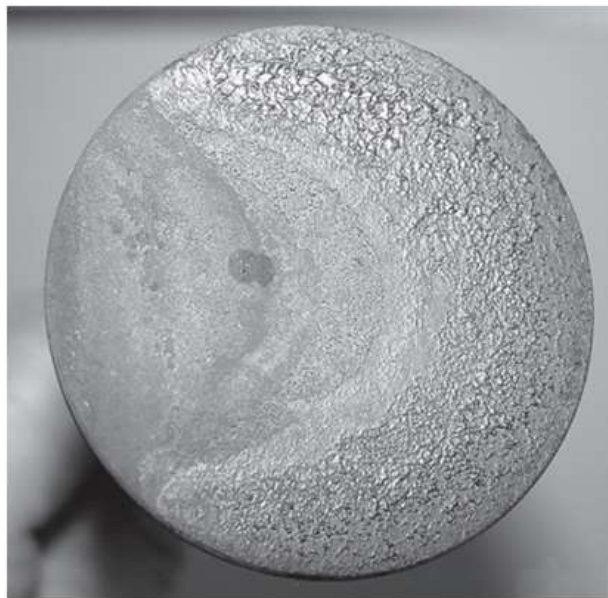
Сравните его с другим выпускным клапаном. Посмотрите на сильно асимметричный рисунок нагара от выхлопных газов на лицевой стороне этого клапана. Цилиндр работал довольно интенсивно, что привело к образованию толстого слоя нагара по большей части окружности торца клапана. Но левый участок клапана перегрет настолько, что в этой области сгорел почти весь нагар. Этот клапан в очень плохом состоянии и вышел бы из строя через небольшое количество часов.

Этот выпускной клапан сильно поврежден, и ему осталось недолго. Очевидно, левая часть сильно перегрета.
