Автожир не подвержен срыву, но вместо этого может иметь другую смертельную проблему, если он не спроектирован должным образом!

Юкка Тервамяки, ноябрь 2008

Кувырок

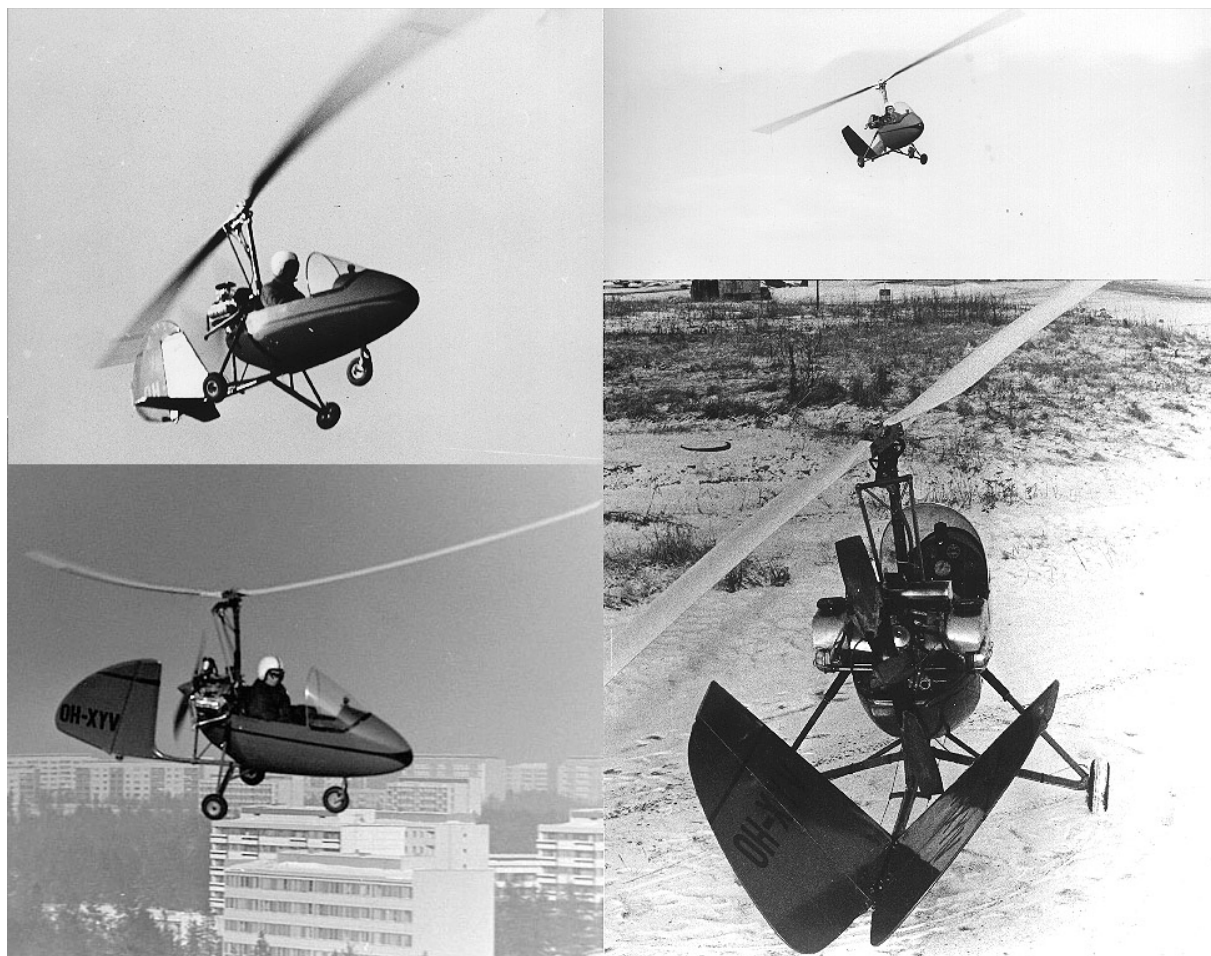
На нем был установлен большое горизонтальное оперение. Первый полет состоялся в 1973 году, и машина показала завидную устойчивость до максимальной скорости 160 км в час.

Большое горизонтальное оперение на автожире JT-5

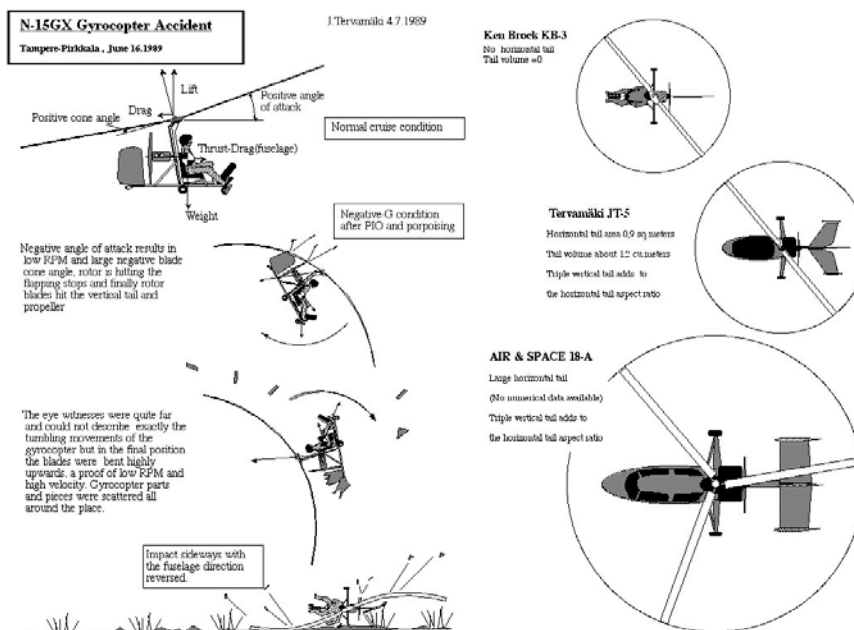
В течение многих лет автожиры были фоном моей деятельности, пока в 1989 г. в Финляндии не произошла еще одна катастрофа.

И снова машина была копией «Бенсена Б-8м» — «Кен Брок КБ-3». Пилот был очень опытным.
