ОКОНЧАТЕЛЬНЫЙ ОТЧЕТ
по результатам расследования авиационного происшествия
с самолетом АЭРОПРАКТ-22L2 RA-0080А частного лица
02.06.14 в Еврейской автономной области

Вид авиационного происшествия	Катастрофа
Тип воздушного судна	Сверхлёгкий самолет АЭРОПРАКТ-22L2
Государственный и регистрационный опознавательные знаки	RA – 0080A
Идентификационный номер	ЕЭВС.03.1959
Владелец	Частное лицо
Эксплуатант	Частное лицо
Авиационная администрация	Дальневосточное МТУ ВТ Росавиации
Место происшествия	РФ, Еврейская автономная область, 28 км западнее аэродрома Хабаровск-Центральный. Координаты: 48° 38' 12" СШ, 134° 44' 09 ВД
Дата и время	02.06.2014, 19:50 (местное время), 08:50 (UTC), день.

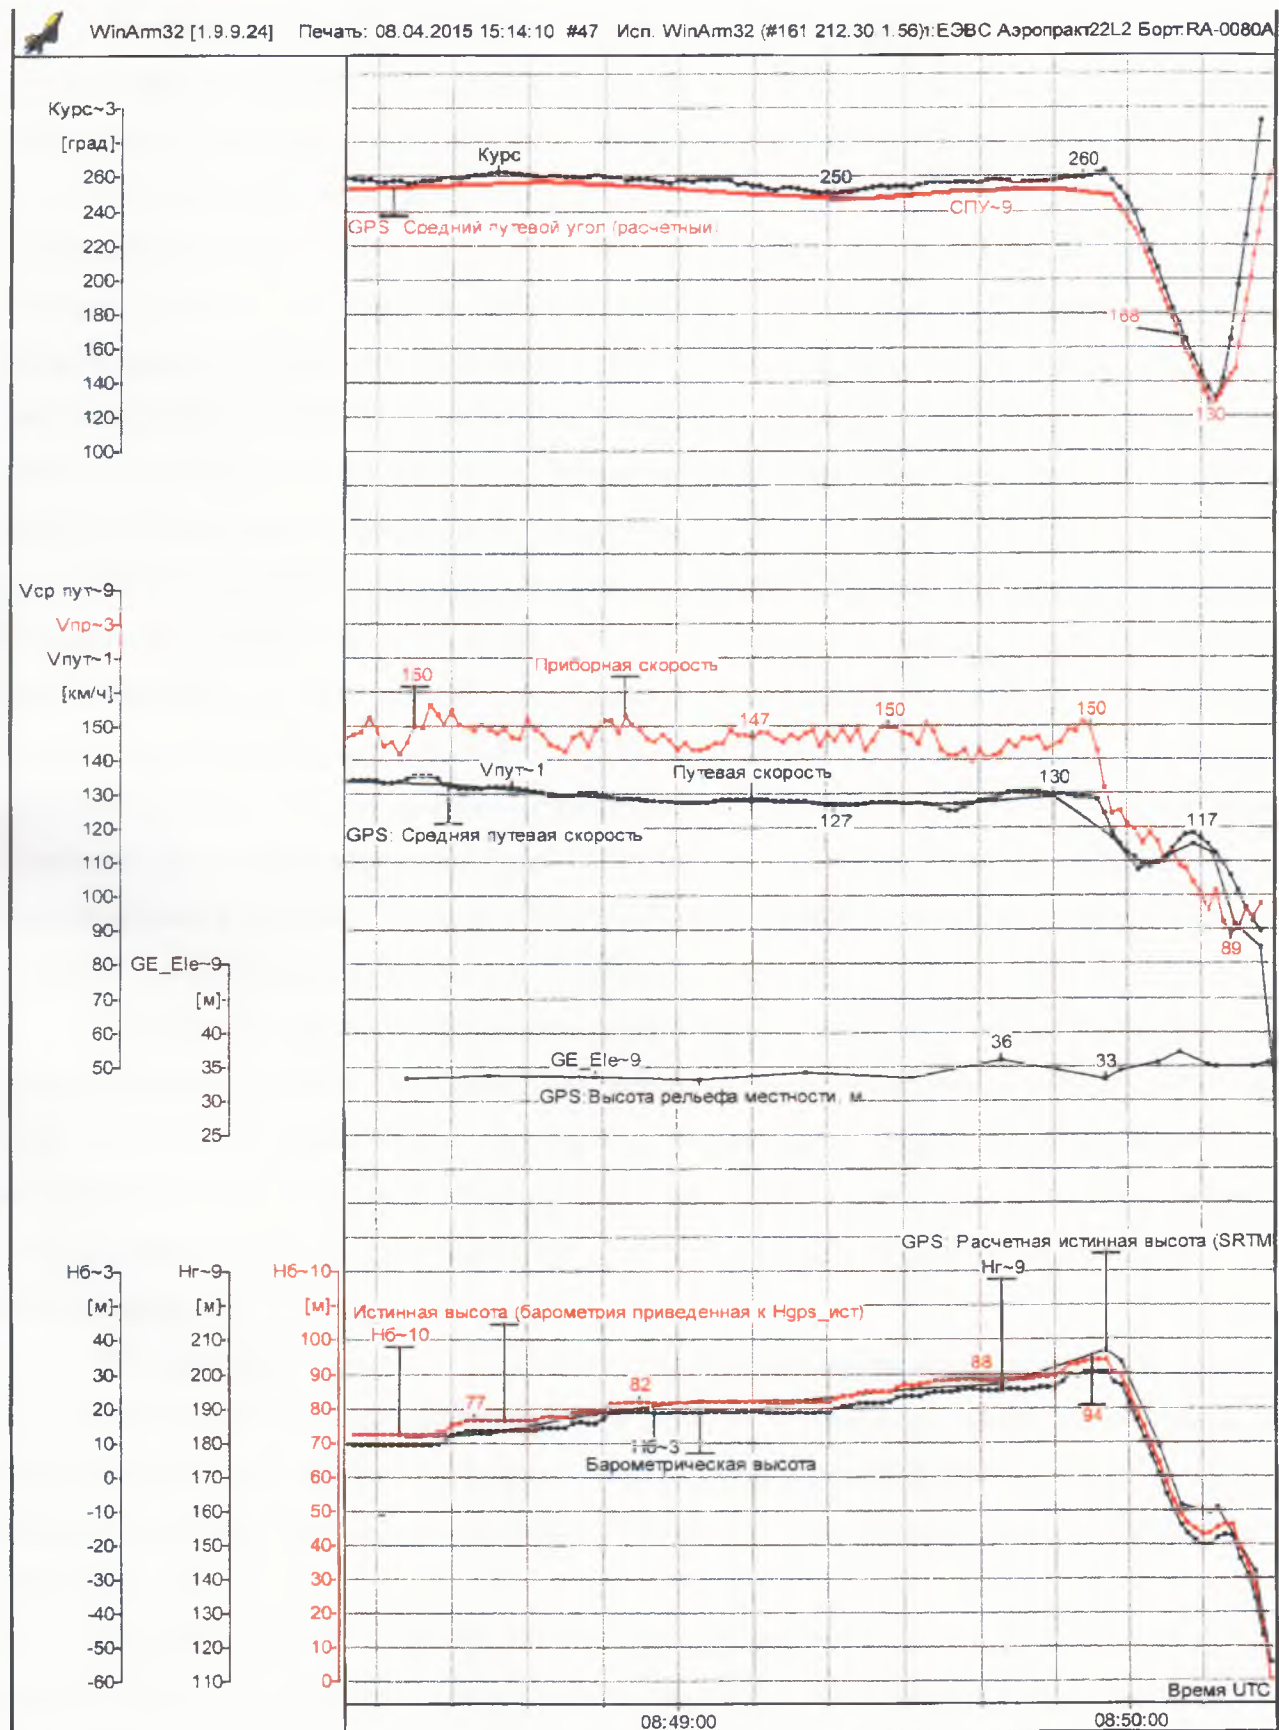
Рис. 3. Подтверждение достоверности регистрации скорости, высоты и курса самолёта на последнем этапе полёта

Поскольку ряд траекторных параметров (скорость, высота, курс) регистрировались как приёмником GPS, так и датчиками самолетных систем в составе Flight DEK-D-180, была проверена достоверность регистрации этих параметров путем их сравнения между собой. Сходимость значений параметров подтверждает их достоверность (рис. 3).

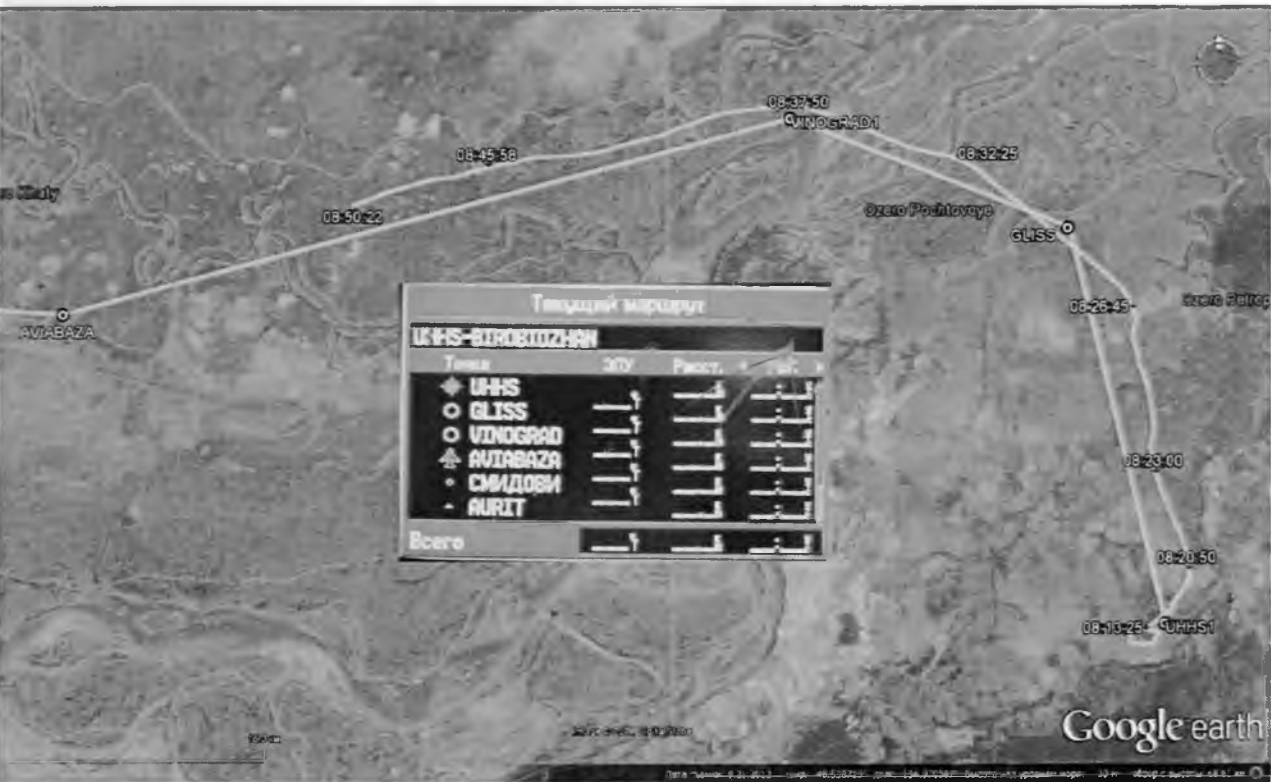
Рис. 4. Планируемый маршрут и фактическая траектория полета ВС Аэропракт-22L2

Для описания полёта ВС до начала развития особой ситуации комиссия использовала данные, полученные в результате дешифрирования, изъятого с места катастрофы портативного GPS. Согласно данным GPS, самолёт следовал по маршруту «UHS-BIROBIDZHAN». Название маршрута и маршрутных точек даны в соответствии с названиями, приведенными в бортовом портативном приемнике спутниковой навигации) рис. 4. Общая протяженность маршрута от посадочной площадки до Биробиджана составляла 196 км.

Продолжительность аварийного полёта составила 32 минуты 34 сек.

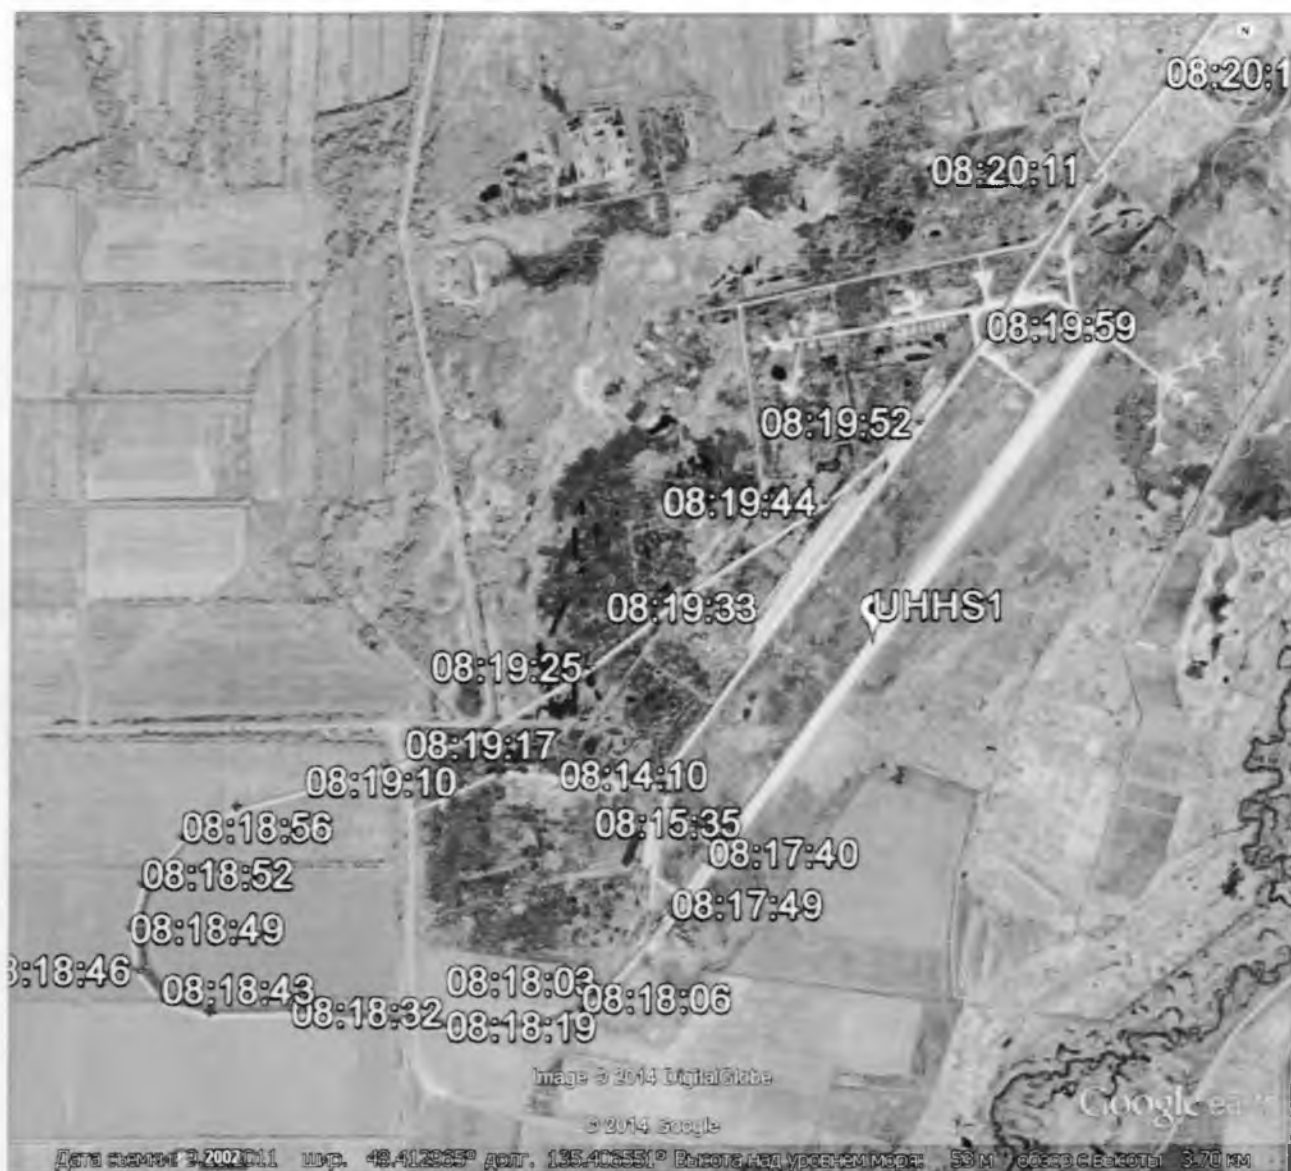
Рис. 5. Схема вылета самолета Аэропракт-22L2 с посадочной площадки «Калинка»

В 08:17:50 был произведен взлет с посадочной площадки «Калинка» с истинным курсом 215° (рис. 5). Согласно расчетам фактическая взлетная масса составляла 495 кг,

центровка 22,9% САХ, что соответствовало РЛЭ ЕЭВС и не выходило за пределы летных ограничений.

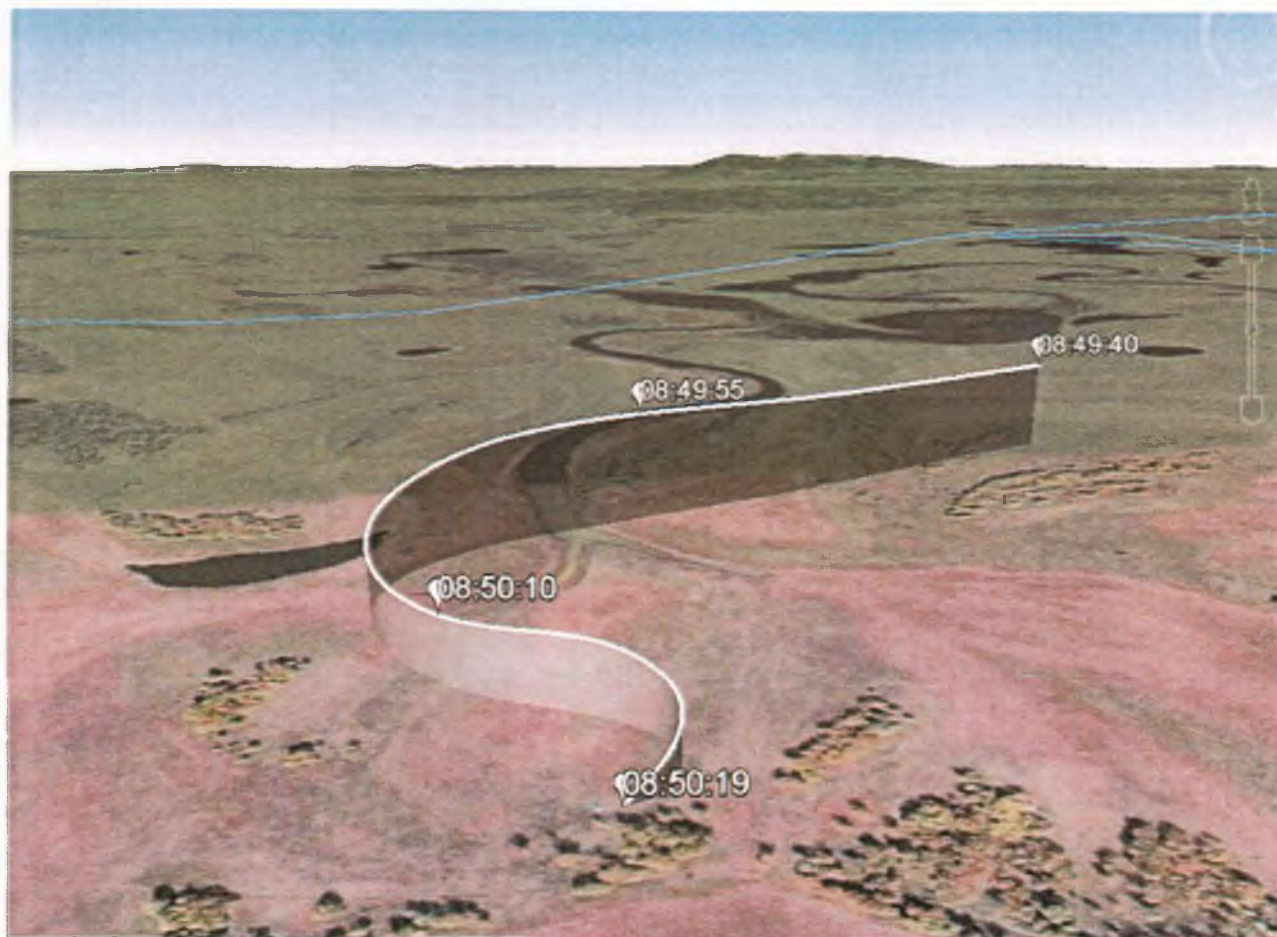
Рис. 7. Профиль полёта самолёта в процессе возникновения и развития особой ситуации

Профиль полёта самолёта в процессе возникновения и развития особой ситуации показан на рис. 7.

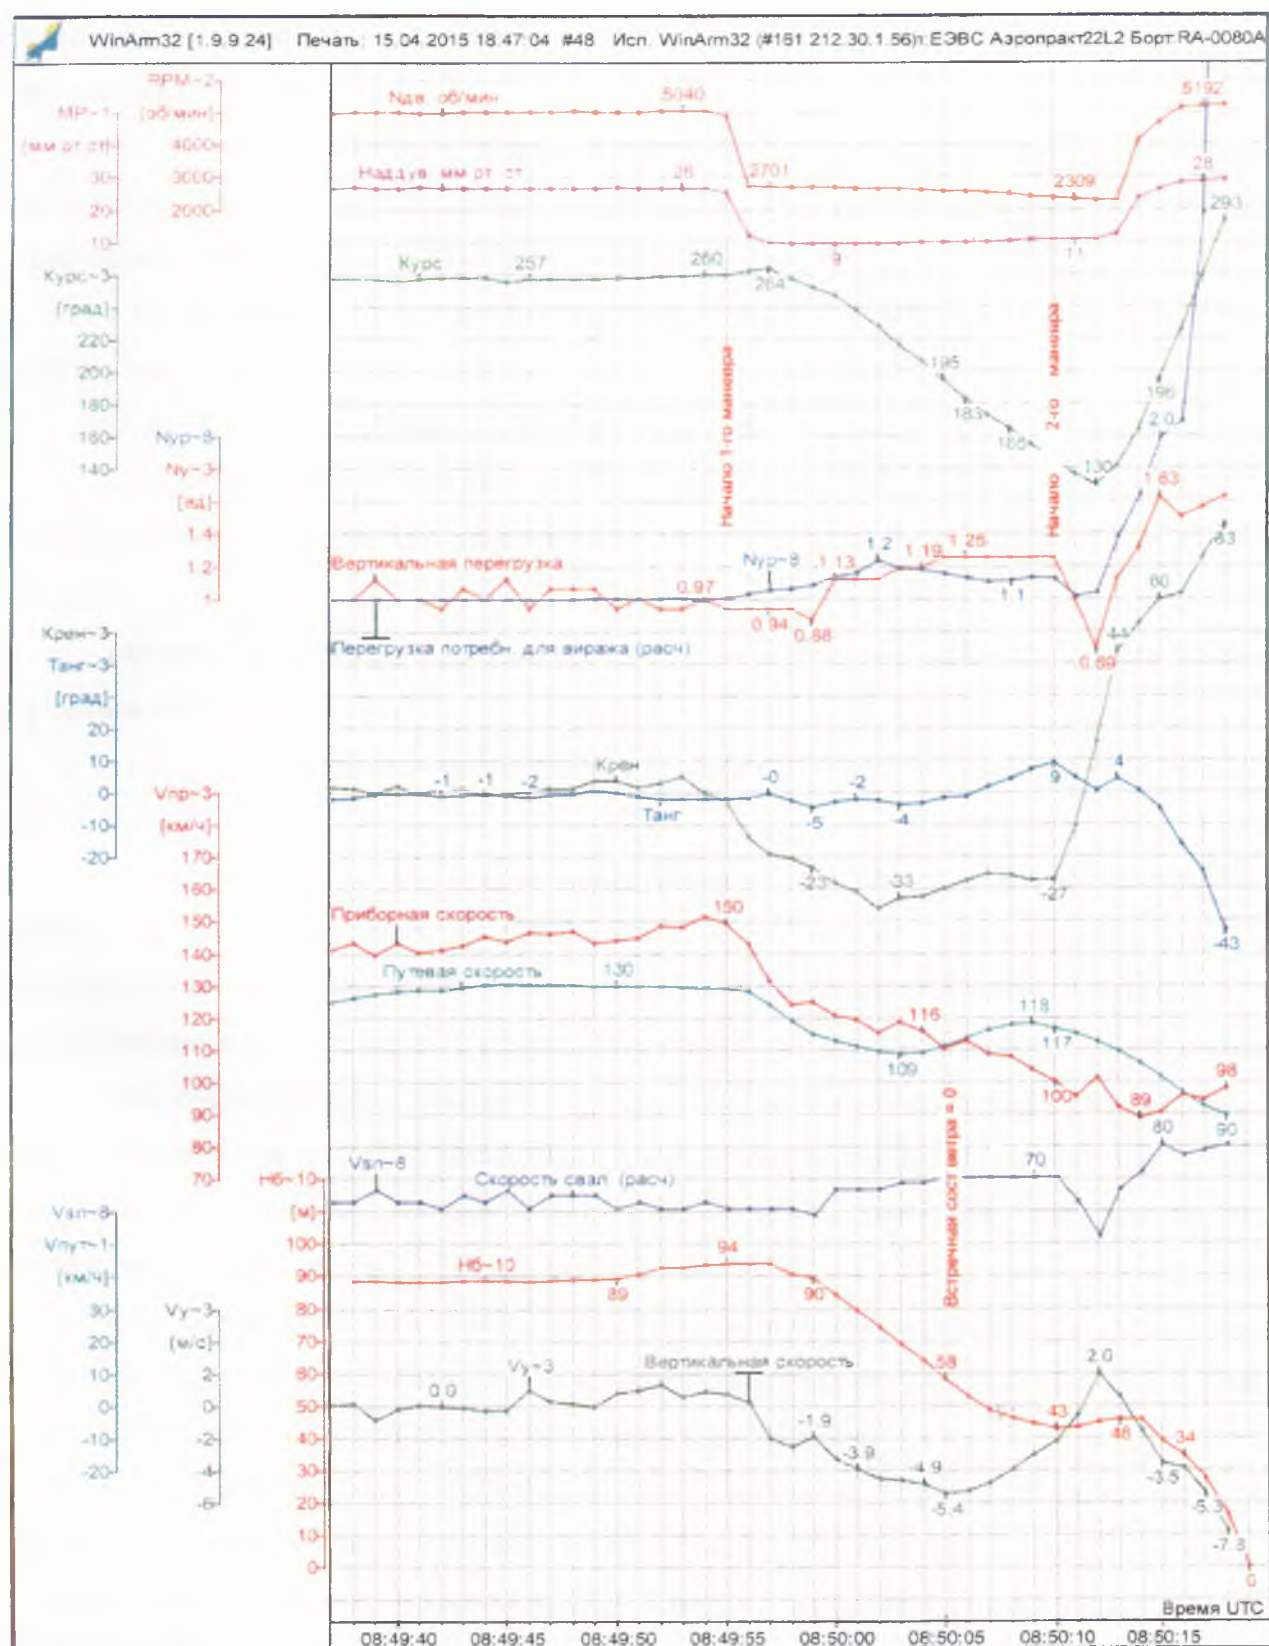
Рис.8. Параметры движения ВС на завершающем этапе полёта

По данным с блока Flight DEK-D-180, импортированным в систему обработки данных WinArm-32, были построены графики траекторных параметров и работоспособности самолётных систем. Параметры движения ВС представлены на рис. 8.

В период времени 08:49:40 – 08:49:55 полёт по маршруту выполнялся с курсом 260-267° на приборной скорости 140-150 км/ч в диапазоне истинных высот 80-100 м², частота

На 33 минуте полёта, в период времени 08:49:55 – 8:50:19 (момент прекращения записи информации Flight DEK-D-180) зарегистрированы существенные изменения значений траекторных параметров и режима работы двигателя (рис. 8).
