**МЕЖГОСУДАРСТВЕННЫЙ АВИАЦИОННЫЙ КОМИТЕТ  
КОМИССИЯ ПО РАССЛЕДОВАНИЮ АВИАЦИОННЫХ ПРОИСШЕСТВИЙ**

**ОКОНЧАТЕЛЬНЫЙ ОТЧЁТ**

**ПО РЕЗУЛЬТАТАМ РАССЛЕДОВАНИЯ АВИАЦИОННОГО ПРОИСШЕСТВИЯ**

Вид авиационного происшествия	Катастрофа
Тип воздушного судна	ЕЭВС дельталёт «Эльф»
Государственный и регистрационный опознавательные знаки	РА-1063G
Собственник	Частное лицо
Авиационная администрация	Южное МТУ Росавиации
Место происшествия	РФ, Республика Адыгея, Майкопский район, н. п. Причтовский, координаты: 44°31'57.6" с. ш., 40°08'06.4" в. д.
Дата и время	28.10.2017, примерно 17:35 местного времени (14:35 UTC), сумерки

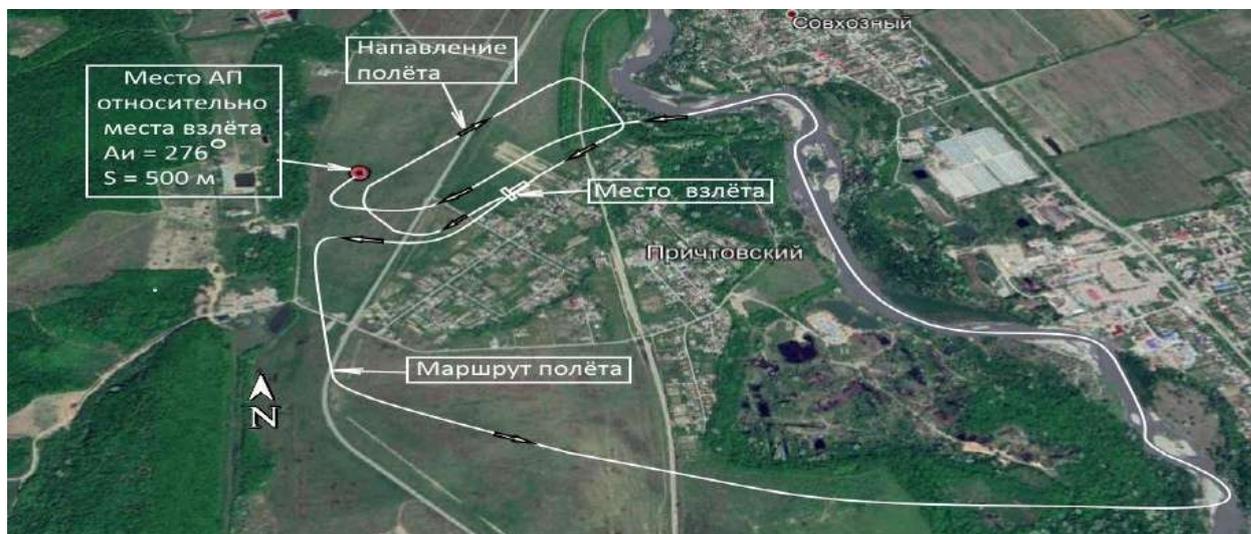
Рис. 1. Примерный маршрут полёта с пассажиром № 2

Второй полёт выполнялся примерно по тому же маршруту, что и первый. Примерный маршрут полёта приведён на Рис. 1.

Со слов пассажира № 1, находившегося рядом с площадкой взлёта и наблюдавшего за полётом дельталёта с расстояния 300–400 м, установлено, что примерно через 10 мин после взлёта дельталёт появился со стороны реки Белая. Сначала полёт проходил над полем, вдоль н. п. Причтовский, затем дельталёт отвернул вправо, в сторону леса.

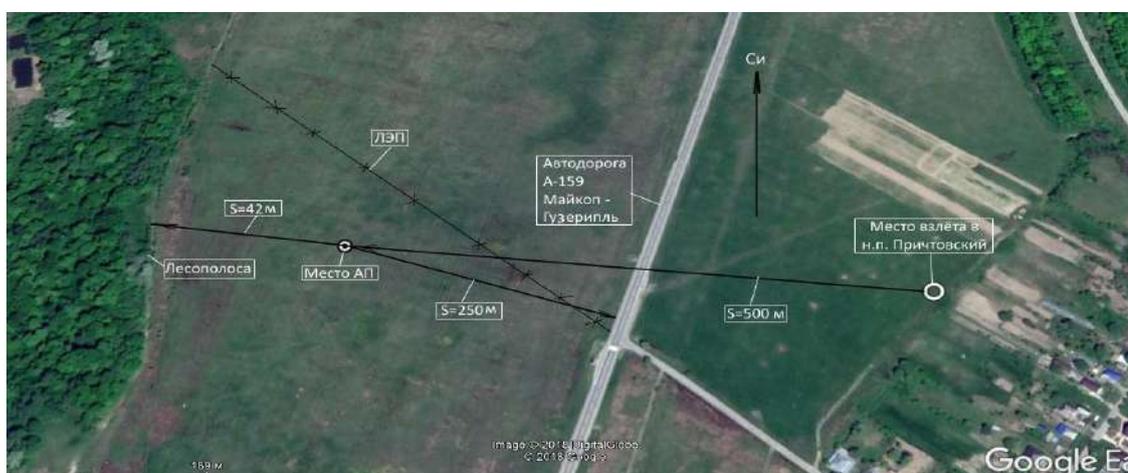
Рис. 6. Расположение места АП

АП произошло в холмистой местности. Расположение места АП приведено на Рис. 6.

Место АП расположено на удалении  $\approx 500$  м в  $A_{и}=276^\circ$  от места взлёта и представляет собой поле с травяным покрытием, ограниченное с западной стороны лесополосой (расстояние до лесополосы  $\approx 160$  м), с восточной стороны – автомобильной дорогой Майкоп – Гузерипль (расстояние до автодороги  $\approx 250$  м). Через центр поля, по направлению с северо-запада на юго-восток с  $ИК = 110^\circ$ , проходит ЛЭП. Координаты места АП:  $44^\circ 31' 57.6''$  с. ш.,  $40^\circ 08' 06.4''$  в. д., превышение над уровнем моря 274 м.

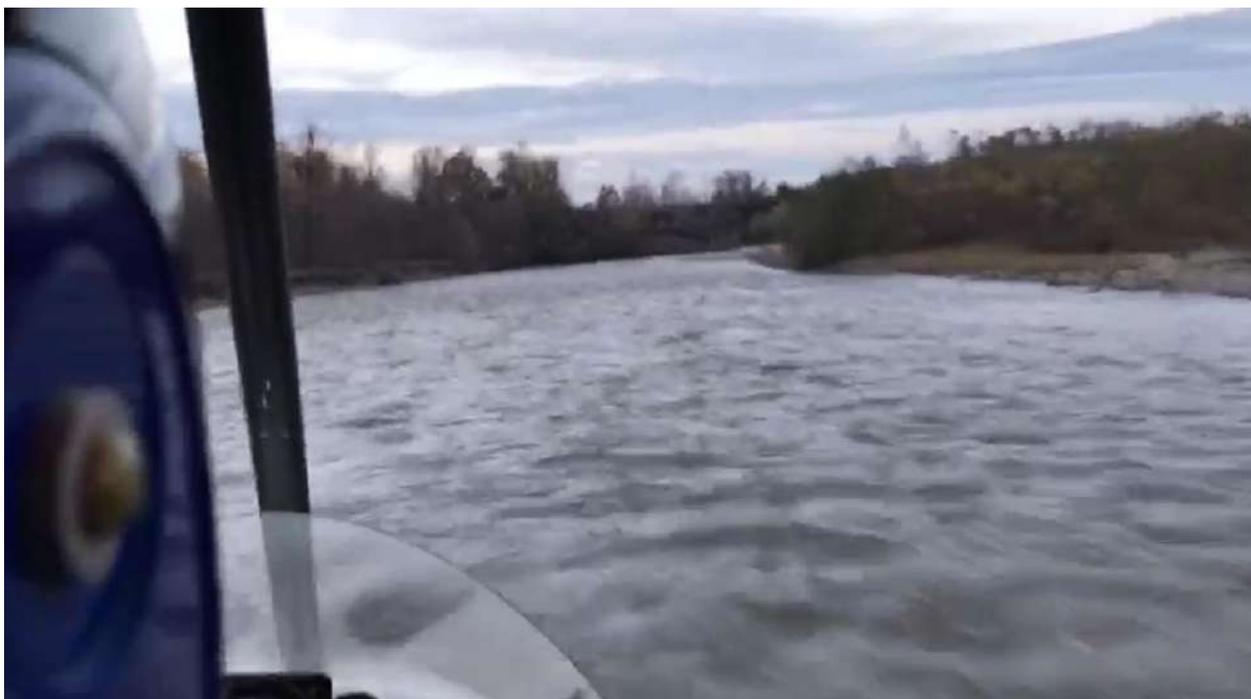
**Рис. 17. Фрагмент полёта дельталёта с пассажиром № 1**

По информации и видеоматериалу, полученных от пассажира № 1, комиссия установила, что КВС в первом полёте выполнял маневрирование в виде виражей и горок. Над рекой Белая полёт выполнялся на предельно малой высоте, в непосредственной близости к водной поверхности.

Фрагмент полёта дельталёта с пассажиром № 1 над рекой приведён на Рис. 17. Выход из долины реки пилот выполнил по прямой с энергичным набором высоты.
