МЕЖГОСУДАРСТВЕННЫЙ АВИАЦИОННЫЙ КОМИТЕТ

ОКОНЧАТЕЛЬНЫЙ ОТЧЕТ

ПО РЕЗУЛЬТАТАМ РАССЛЕДОВАНИЯ АВИАЦИОННОГО ПРОИСШЕСТВИЯ

Вид авиационного происшествия	Катастрофа
Тип воздушного судна	ЕЭВС самолет Bristell RG
Государственный и регистрационный опознавательные знаки	RA-5500G
Собственник	Частное лицо
Авиационная администрация	Западно-Сибирское МТУ Росавиации
Авиационная администрация места АП	Дальневосточное МТУ Росавиации
Место авиационного происшествия	Россия, Приморский край, Шкотовский район, 2 км севернее п. п. Новороссия, координаты: 43°22'02" с. ш., 132°33'21" в. д.
Дата и время	06.08.2024, 15:11 местного времени (05:11 UTC), день

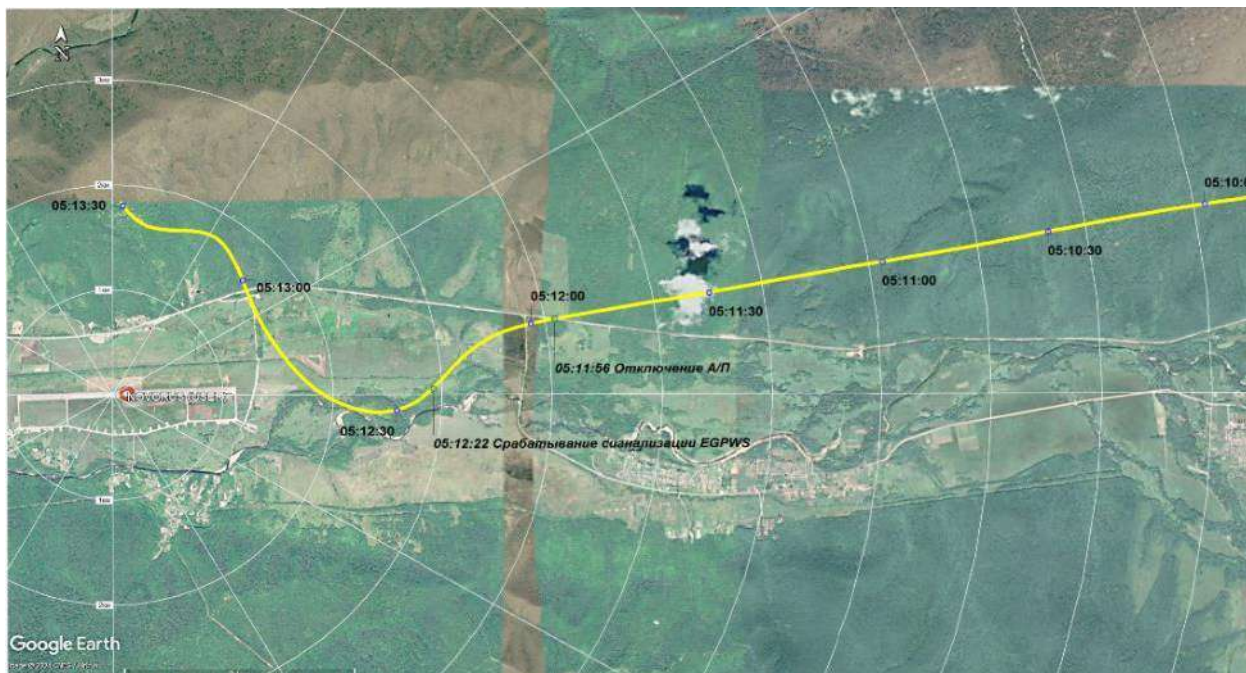
Рис. 2. Заклучительный этапа полета ВС

В 05:11:56, в процессе снижения, на высоте 740 м по и приборной скорости 200 км/ч КВС отключил автопилот и перешел на пилотирование в ручном режиме. В момент отключения автопилота самолет находился на удалении 4 км до входного торца и 600 м правее ВПП 28.

В 05:13:30 ВС с истинным курсом 330° на скорости 220 км/ч, с углом тангажа минус 20° и правым креном 30° столкнулось с деревьями и со склоном горы Стеглянуха. Место АП находится на удалении 2 км севернее п. п. Новороссия, с превышением 390 м.

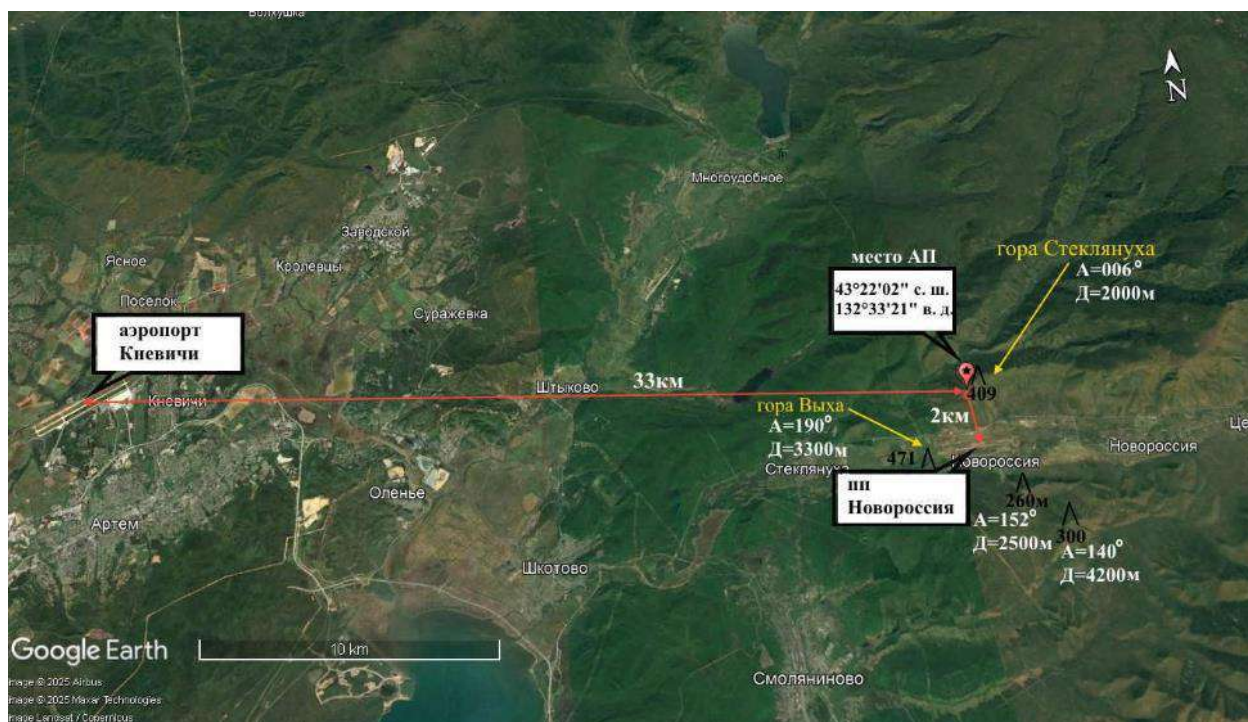
Рис. 8. Район АП

АП произошло в 2 км севернее п. п. Новороссия. Координаты места АП: 43°22'02" с. ш., 132°33'21" в. д. Географическое расположение места АП представлено на Рис. 8.

Первое столкновение ВС с кронами деревьев (высотой 12 м) произошло правой консолью крыла с углом тангажа на пикирование 20° и правым креном 30°, через 66 м ВС столкнулось с земной поверхностью.

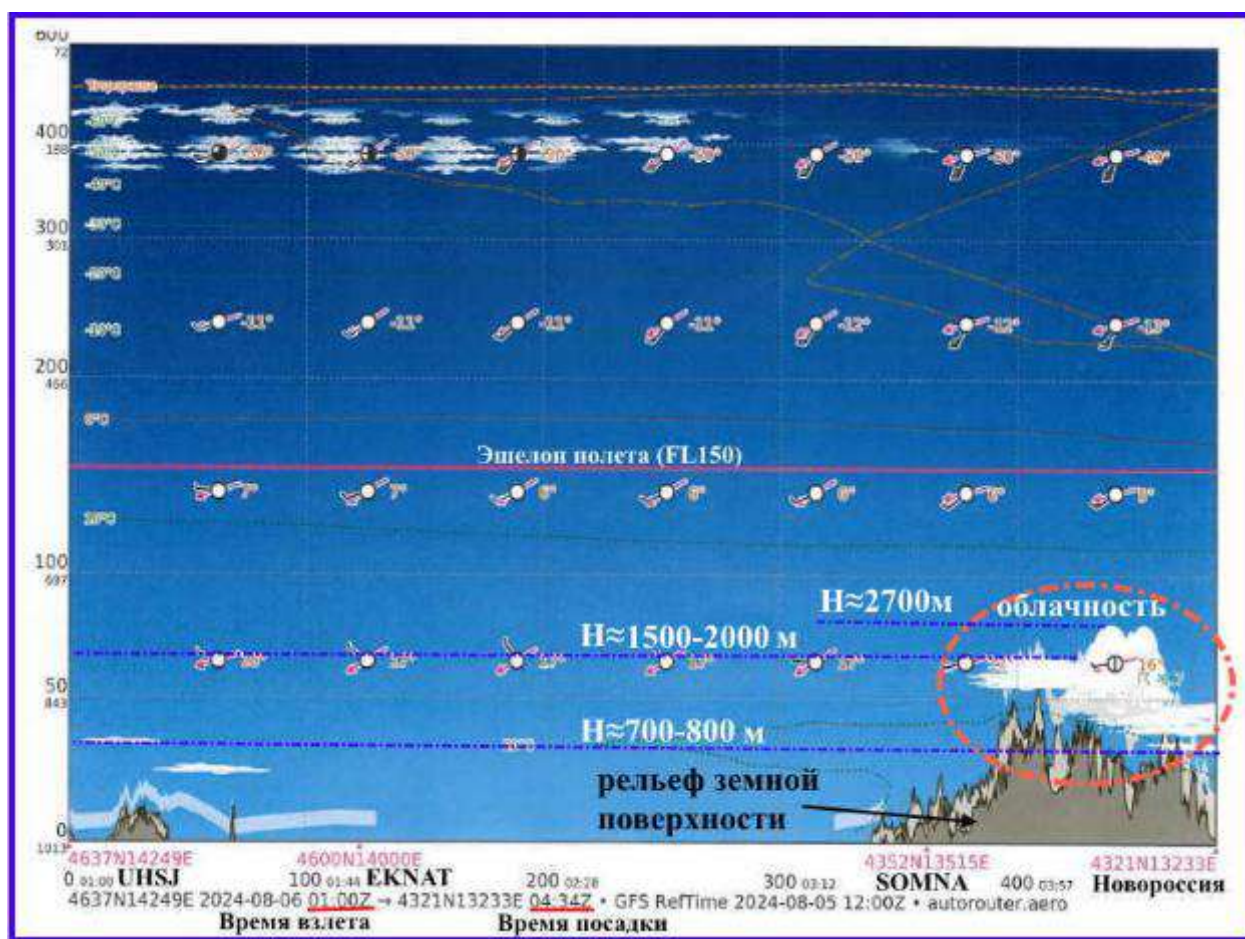
Рис. 11. Снимок экрана переносного персонального компьютера КВС

По данным веб-сервиса «gramet Autorouter.aero» (Рис. 11.), в районе п. п. Новороссия прогнозировалась слоистая и слоисто-кучевая облачность с верхней границей 1500-2000, нижней границей 700-800 м, изолированная кучево-дождевая с верхней границей до 2700 м.

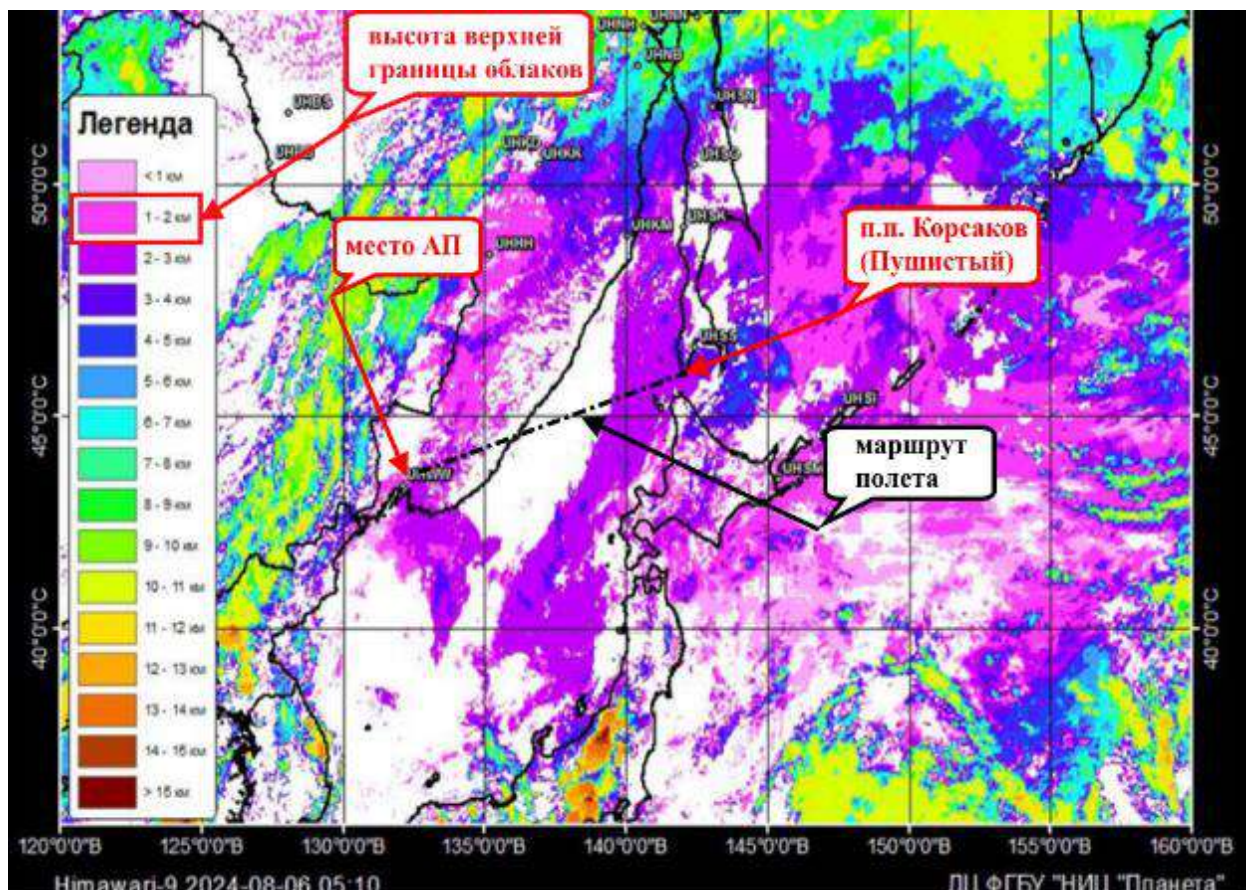
Рис. 13. Данные спутника Himavari-9 за 05:10 06.08.2024.

Наличие сплошной облачности с верхней границей облаков 1-2 км на маршруте полета и в месте планируемой посадки подтверждается по данным искусственного спутника земли Himavari-9 (Рис. 13.).

Примерно в 05:04 (на удалении около 30 км до п. п. Новороссия), в процессе снижения, на высоте около 1500 м самолет вошел в облака. КВС к полетам по ППП допущен не был, наиболее вероятно, навыков выполнения полетов по приборам не имел (см. раздел 1.5 настоящего отчета).
