СБОРНИК
ДЕФЕКТОВ ПО
САМОЛЕТУ У-2

ИЗДАНИЕ УПРАВЛЕНИЯ ВОЕННЫХ ВОЗДУШНЫХ СИЛ РНКА
МОСКВА

1932

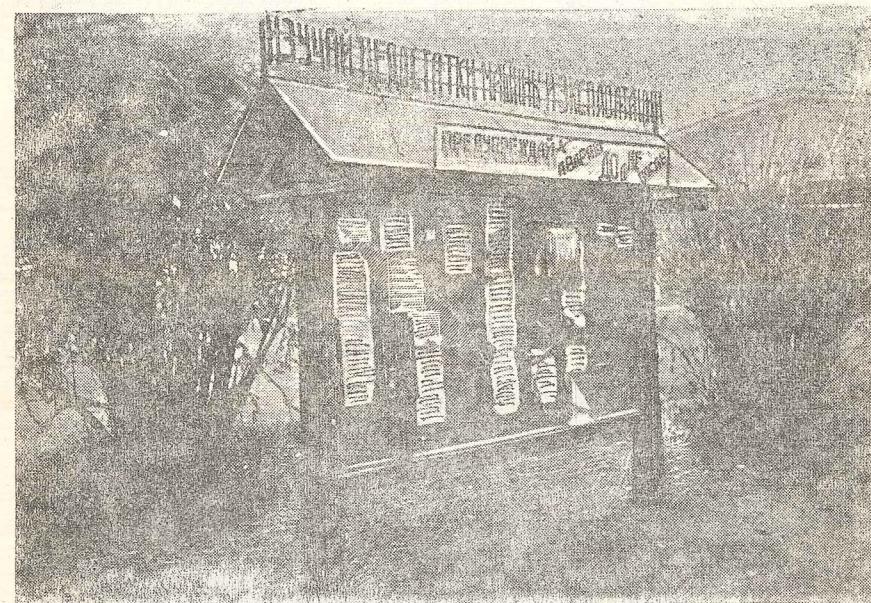
Рис. 1.

На рис. 1 изображена витрина с разрушенными деталями, описанием причин и необходимых мероприятий на предмет предупреждения повторности.

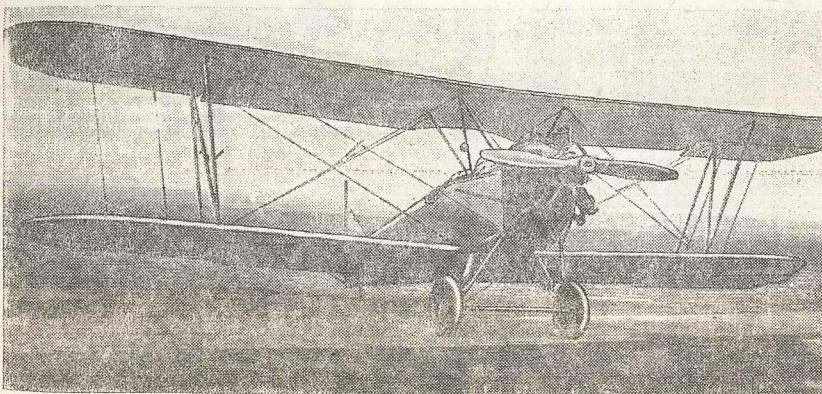
Рис. 3.

На рис. 2 имеем самолет первого выпуска, на рис. 3 — последнего. Отличаются они друг от друга рядом мелких переделок, произведенных в школе. Существенными переделками являются капоты мотора и управления в кабинах. Все переделки мелкие, но они весьма важные в эксплоатации, что будет описано ниже.

Средствами борьбы с выпучиванием и короблением фанеры являются борьба с замасливанием и разумное мытье машин. Необходимо предупреждать намокание и разбухание фанеры при мойке, пользуясь в летних условиях сначала мокрой, а затем

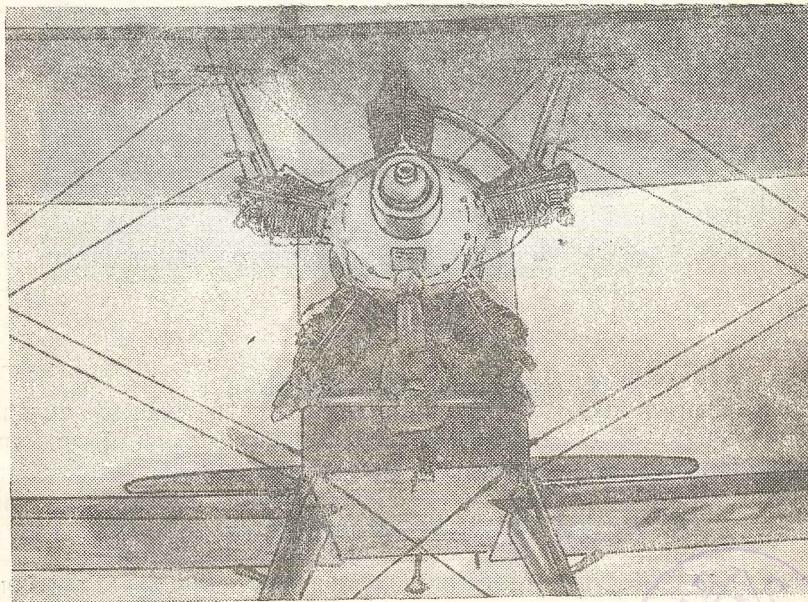
Рис. 8.

по причине чрезмерного обогащения, так как бензин долгое время льет струей при пробе мотора, пока мотор не прогреется. То же явление наблюдается и при планировании, причем чем ниже температура, тем это явление интенсивнее. При температурах от $+10^{\circ}$ и до -5° явление терпимо, но от -5° до -25° возможность пожара не исключается. Особенно это относится к самолетам с открытым мотором. На рис. 7, 8 представлены виды самолета с открытым и закрытым моторами.

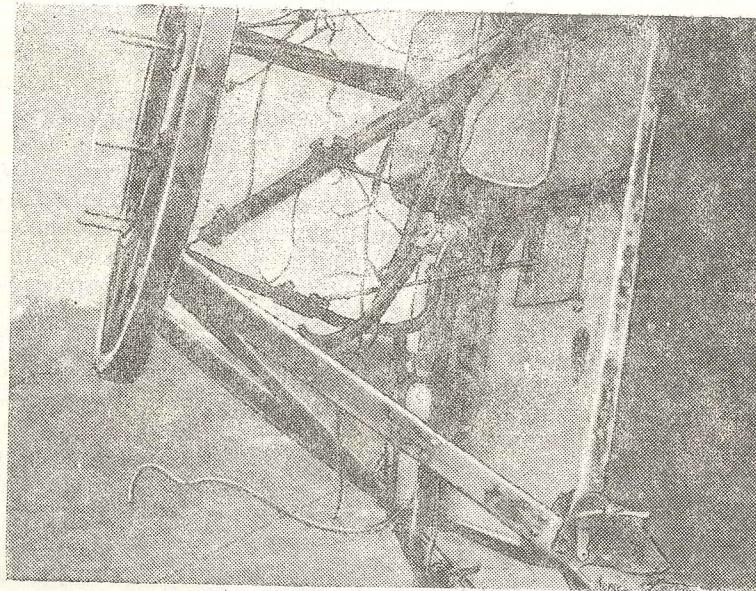
Рис. 31.

На рис. 31, 32 представлен бензиновый фильтр, перенесенный на середину перегородки. Бензиновый трубопровод оказался излишним, а оставшееся отверстие в перегородке позволяет легко

контролировать состояние перекрывного крана и педалей ног. Трубка бензиновая сократилась по длине почти на метр. Фильтр и карбюратор соединяются короткими трубками, сочлененными на дюорите. Длинная трубка при постоянной вибрации мотора часто лопалась, не помогая и ее разрез, поэтому была опасность в пожарном отношении, тем более что она близко подводилась к патрубку выхлопа 4-го цилиндра.

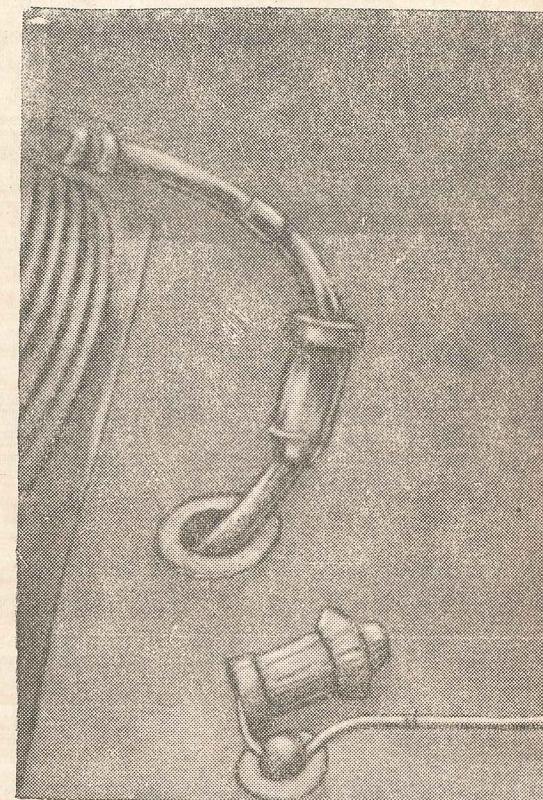
Рис. 52.

Капот самолета имеет отверстия для прохода проводов к свечам. Некоторые из капотов снабжены эбонитовыми втулками, а большинство медными колышами. Монтаж проводов предусматривает установку резинового предохранителя на провод, но он по своим геометрическим размерам не отвечает назначению. Работа провода требует тщательного предохранения его при проходе через отверстие, в противном случае неизбежно разрушение изоляции провода, возможен частый отказ зажигания и даже пожар. В эксплуатации надо предохранитель снабдить вторым кольцом, как это показано на рис. 52, а большие отверстия заделать с расчетом, чтобы предохранитель плотно сидел в них.
