#### 8.1.6 Восстановление лакокрасочных покрытий после ремонта

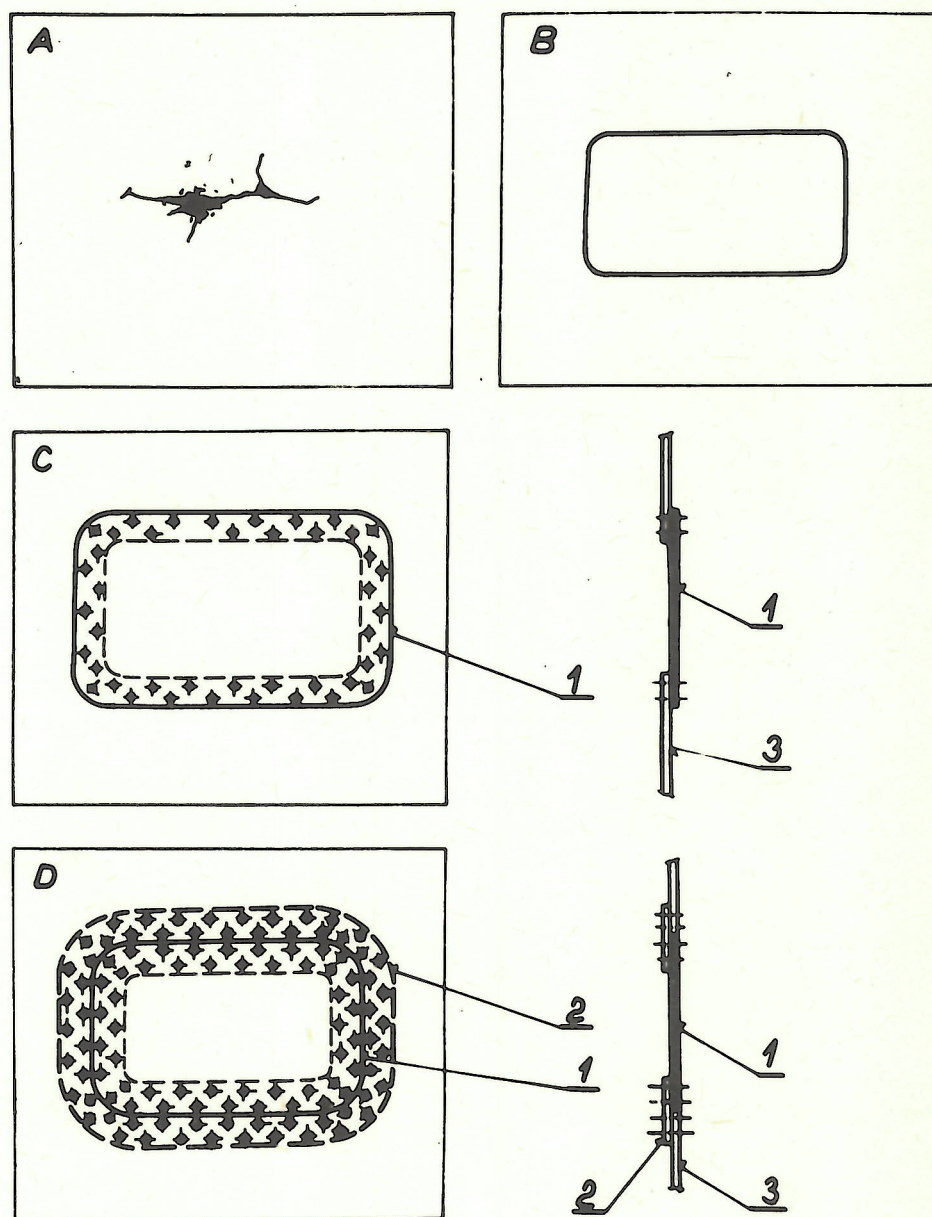
Фиг. 8.4 РЕМОНТ ПРОБИТОЙ ОБШИВКИ

А - Пробитая обшивка; В - Отрезание и зачистка поврежденного места; С - Ремонт накладной заплатой; D - Ремонт потайной заплатой.

Недоступно ли место изнутри, то необходимо доработать вырез в обшивке так, чтобы была возможной установка через него усилительной рамки под обшивку т.е. диагональ выреза в обшивке должна быть больше ширины усилительной рамки, которой подкладывается изнутри вырезанное отверстие.

После приклейки усилительной рамки к внутренней стороне обшивки пригоним заплату, которую присоединим к усилительной рамке при помощи специальных заклепок с сердечником согласно стандарту 1646С49. Поврежденная обшивка нижней части фюзеляжа усилена рамкой, которая к обшивке приклепана двумя рядами потайных заклепок  $\phi$  2,6 мм размещенных в шахматном порядке. У очень тонких обшивок, как например обшивка вертикального оперения /толщина 0,6 мм/ возможно использовать усилительную рамку из материала толщиной 0,8 до 1 мм. Заплата приклепывается к рамке двумя рядами заклепок с сердечником размещенных в шахматном порядке.

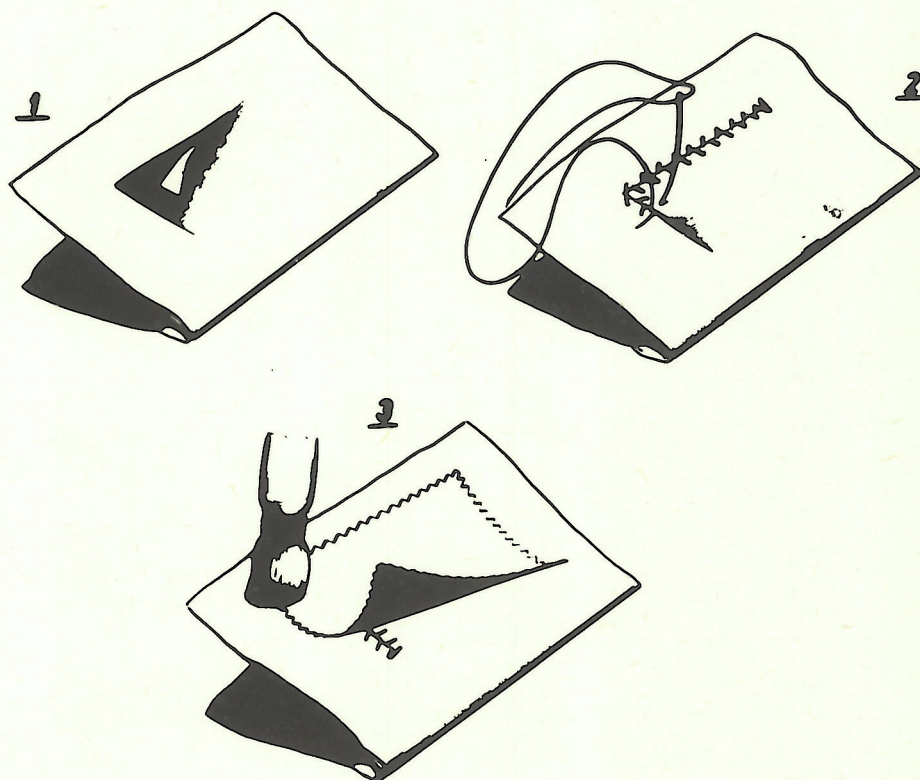
ФИГ. 8.8 РЕМОНТ ПОЛОТНЯНОЙ ОБШИВКИ

/1/ Разорванная обшивка; /2/ Шитье; /3/ Переклейка заплатой

Идет ли речь о пробитых отверстиях совсем малого диаметра /менее 20 мм/ достаточно переклеить поврежденное место заплатой из авиационного полотна натертого клеящим лаком. После переклейки натереть отремонтированное место лаком. При большем разрыве полотняной обшивки необходимо на поврежденное место нанести разжижитель, чтобы покрытие смягчилось и затем разорванные части сшить стебельным стежком. После этого все ремонтируемое место переклеится заплатой из авиационного полотна и покрасится лаком /фиг. 8.8/.

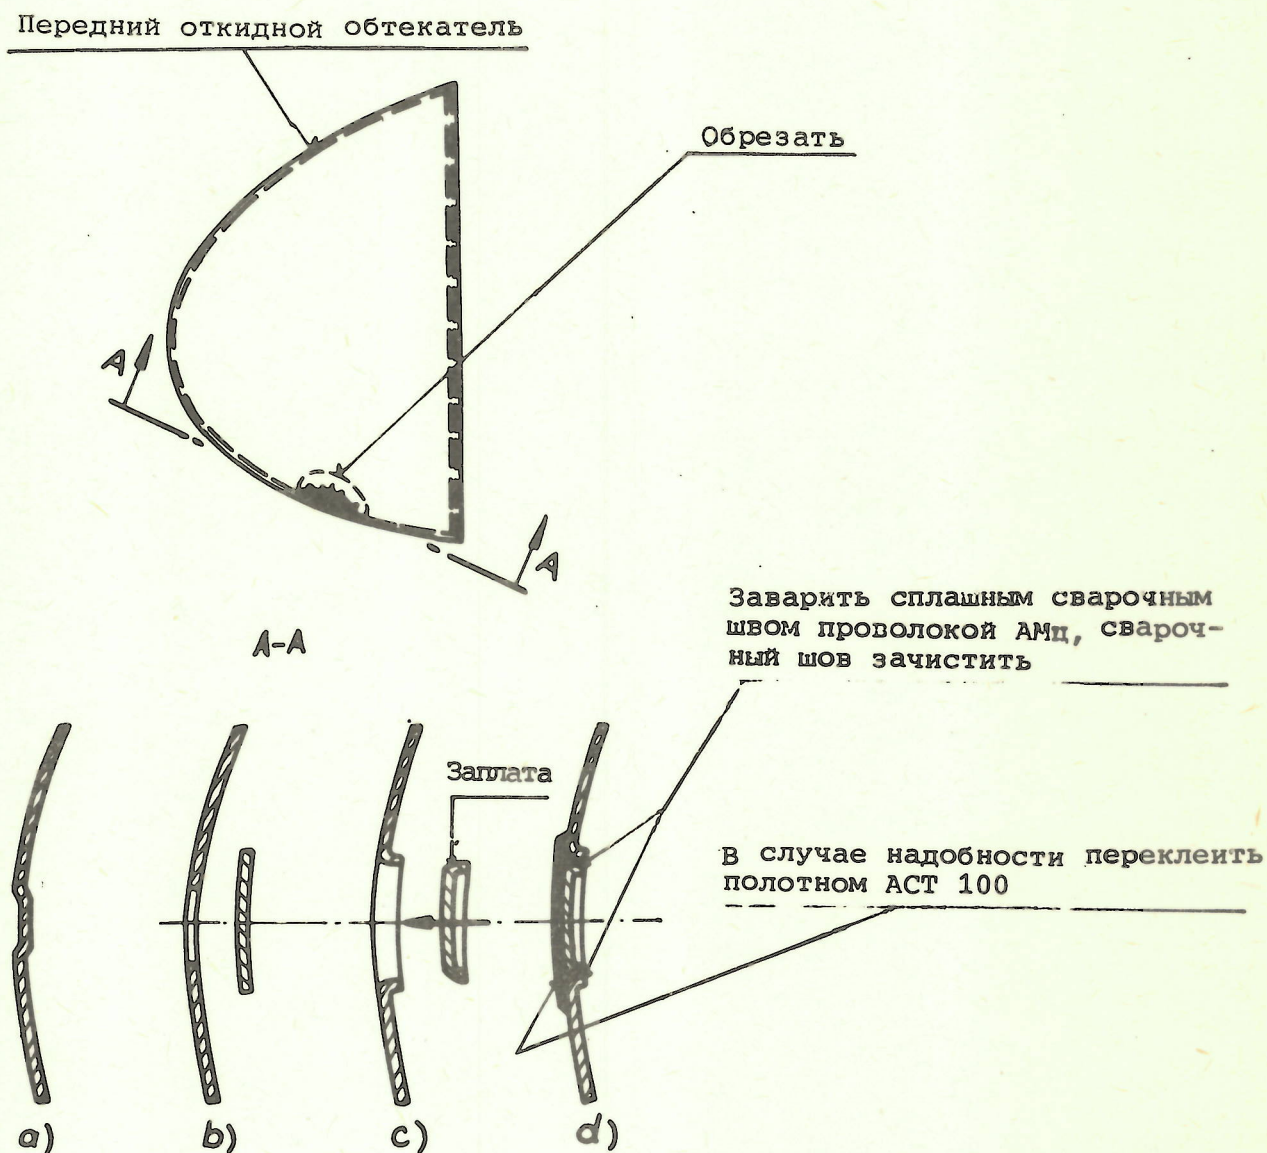
ФИГ. 8.9 РЕМОНТ ПЕРЕДНЕГО ОТКИДНОГО ОБТЕКАТЕЛЯ ФУЗЕЛЯЖА

Передний и задний обтекатели изготовлены из материала АМцАМ толщиной 1 мм. Возможные деформации можно устранить правкой. Пробитые места обрезать на правильную, наилучше круглую форму, отбортовать во внутрь с высотой отбортовки 2 до 3 мм и в это отверстие пригнуть аналогично отбортованную заплату из листа АМцАМ толщиной 1 мм пригодной формы. На отбортовке приварить заплату к обтекателю. В качестве электрода следует использовать проволоку АМц и в качестве флюса АФ4. Способ ремонта показан на фиг. 8.9. Трещины, длина которых не превышает 80 мм следует в конце засверлить сверлом  $\phi 2 \div 2,6$  мм, очистить наждачной бумагой, смыть горячей водой и заварить проволокой из материала АМц. В качестве флюса использовать АФ4. Ширина сварочного шва должна находиться в пределах  $4 \div 6$  мм.

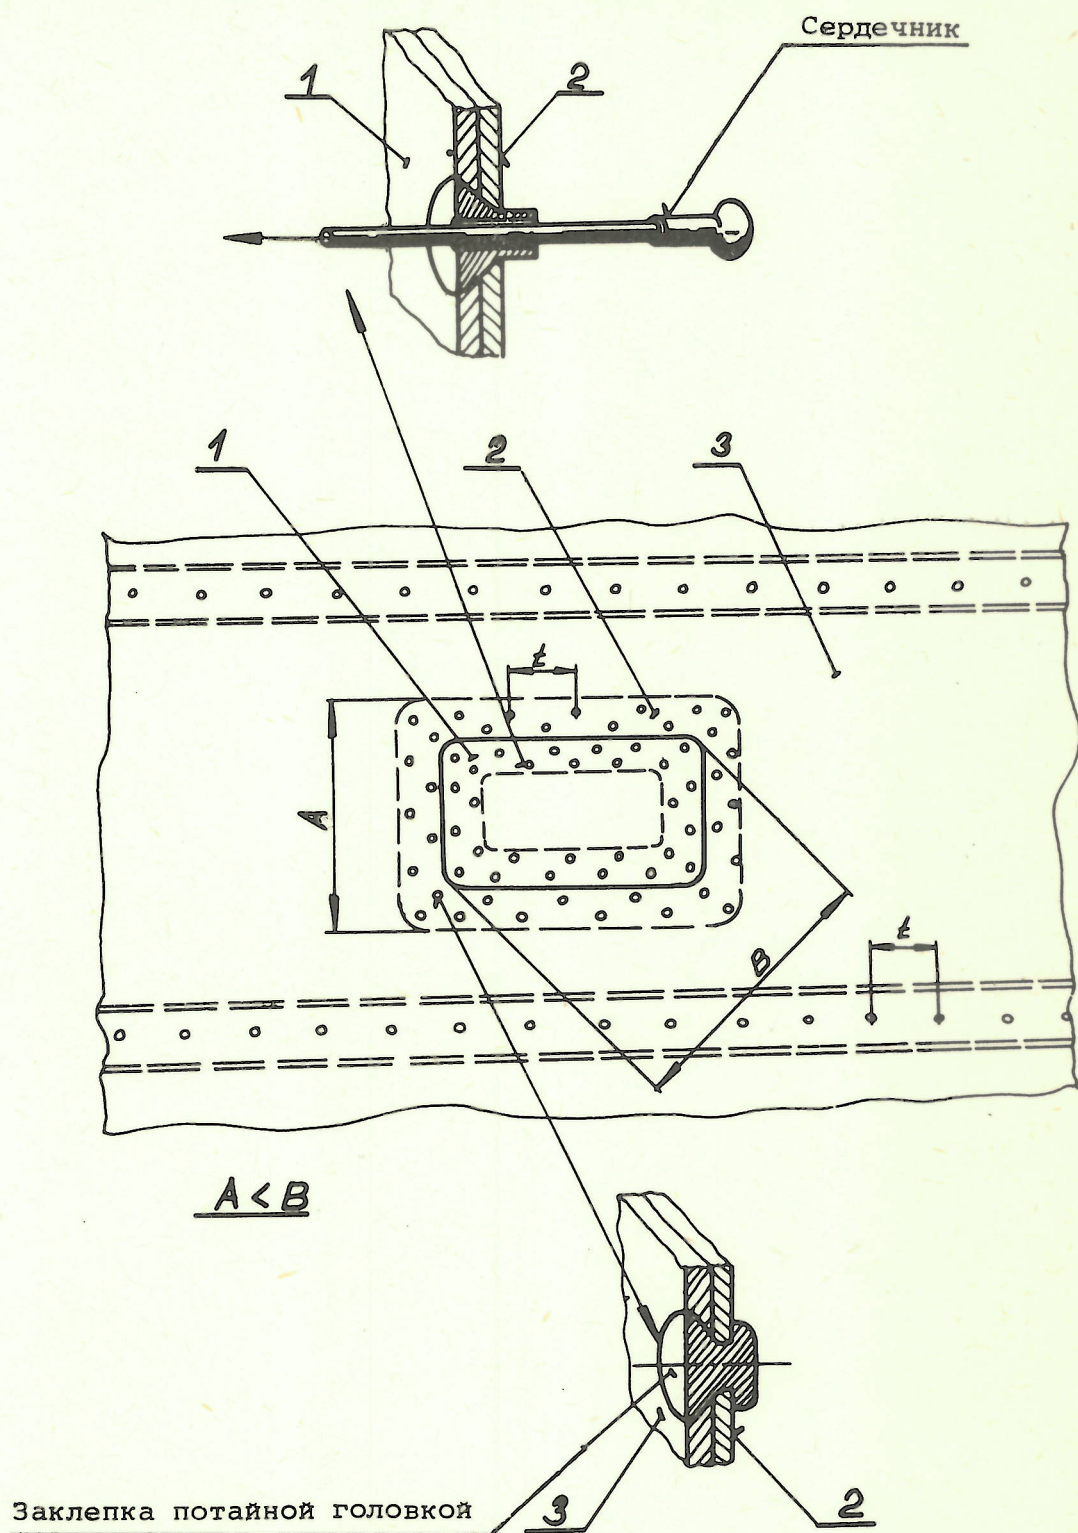
ФИГ. 8.10 РЕМОНТ ПОВРЕЖДЕННОЙ ОБШИВКИ

Пробоины на передней кромке может отремонтировать только опытный жестянщик. Поврежденное место вырезается в правильную форму и усиливается по контуру рамкой аналогично фиг. 8.10. В вырезанное отверстие пригонится заплата так, чтобы была восстановлена прежняя форма передней кромки. Края заплаты должны быть пригнаны к краям выреза. Ширина щели между заплатой и вырезом допускается до 1 мм. Заплата приклепается к усилительной рамке двумя рядами заклепок с сердечником в шахматном порядке. После окончания ремонта переклеится отремонтированное место полосой авиационного полотна, достаточно перекрывающей /на 30-40 мм/ края заплаты, и полотно набрызгается алюминиевой эмалью.

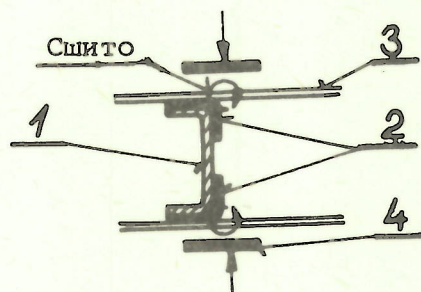
ФИГ. 8.11 ПРИШИТЬЕ ПОЛОТНЯНОЙ ОБШИВКИ

/1/ Нервюра, /2/ Тесма приклеенная к нервюре, /3/ Полотняная обшивка, /4/ Тесма для переклейки шва

Примечание: Для лучшего прилегания полотняной обшивки к нервюрам борты нервюр и частично также стенки оклеены тесьмами из авиационного полотна, к которым обшивка руля направления придется способом показанным на фиг. 8.11.

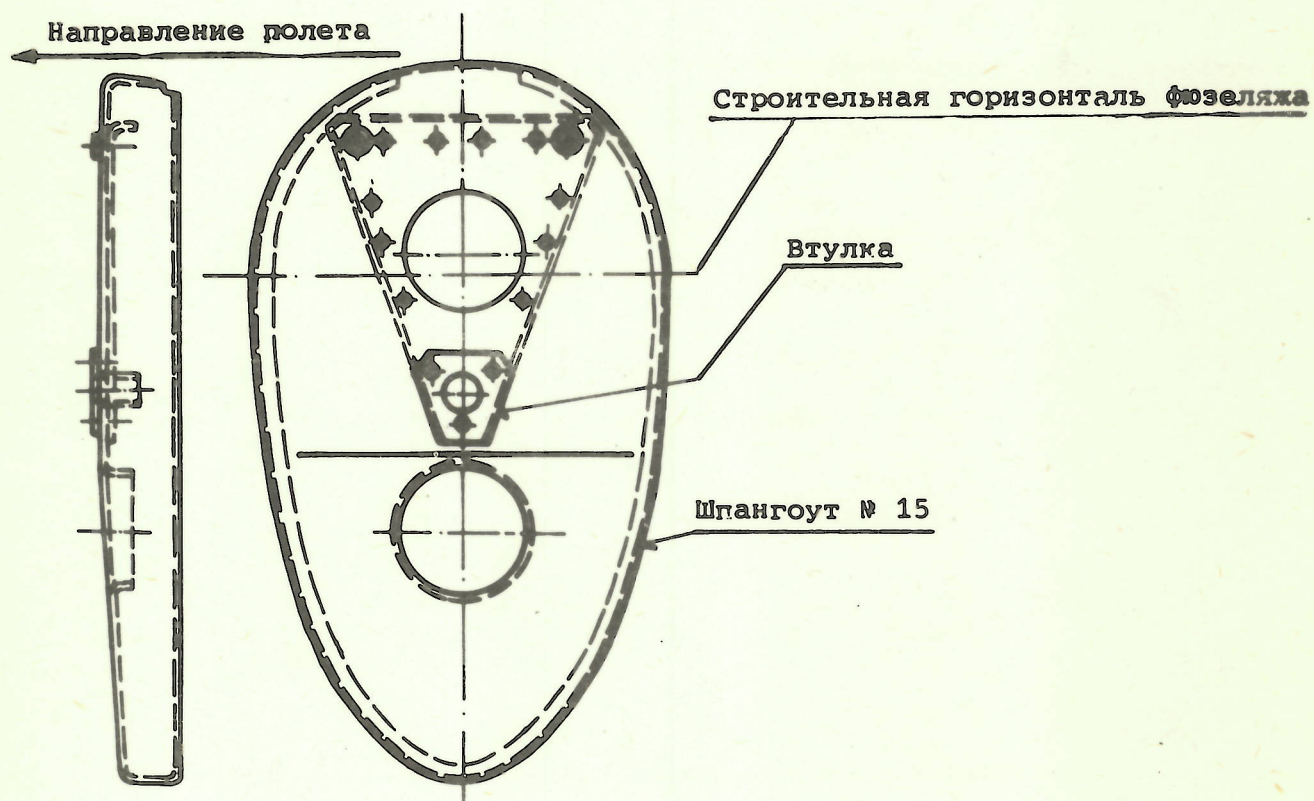
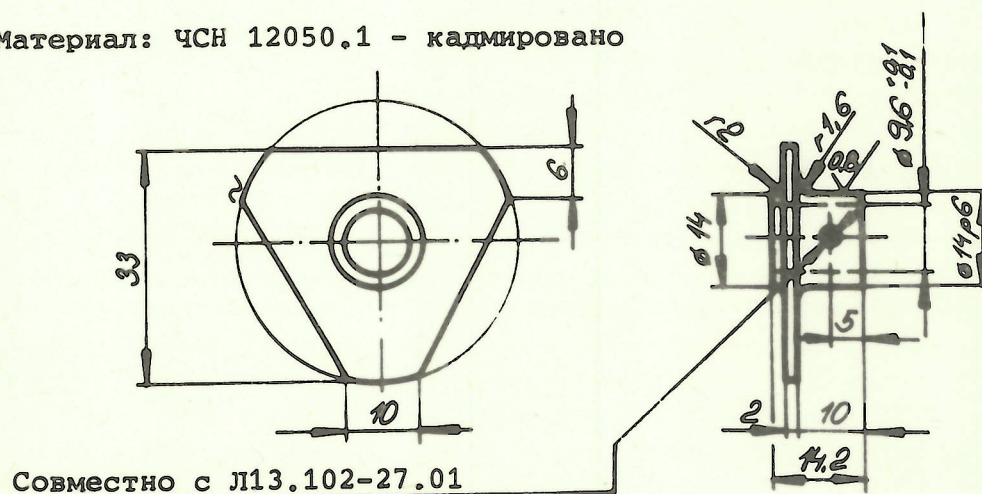
Втулка Л 13.102-24.01

Материал: ЧСН 12050.1 - кадмировано

ФИГ. 8.12 ЗАМЕНА ВТУЛКИ ДЛЯ СОЕДИНИТЕЛЬНОЙ ЦАПФЫ  
 СТАБИЛИЗАТОРА

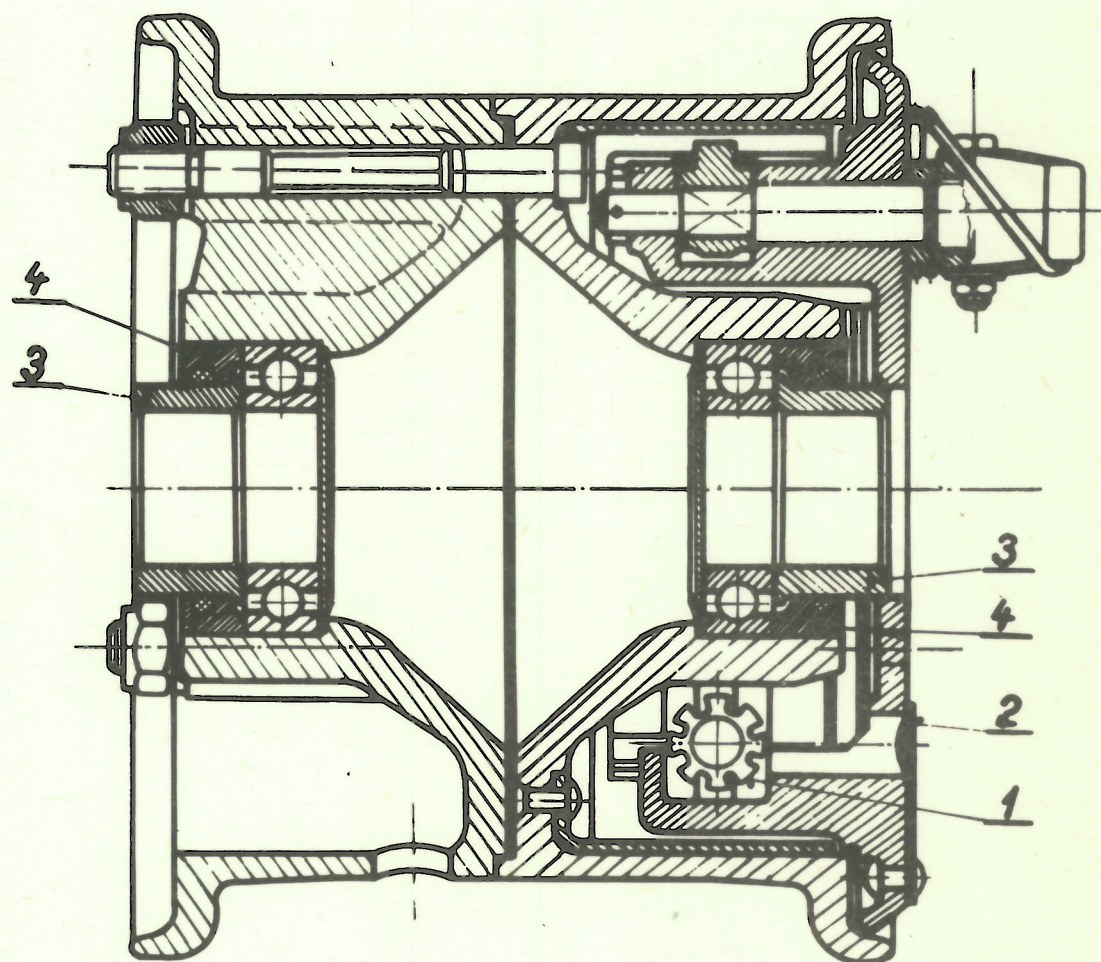
ФИГ. 8.13 СЕЧЕНИЕ КОЛЕСА ШАССИ

Регулировка тормоза выполняется так, что колесо проворачиваем и при помощи регулировочного механизма /фиг. 8.13, поз. 15/ настраиваем эксплуатационный зазор между барабаном тормоза и накладками колодок 0,2 мм. В таком состоянии колесо должно свободно проворачиваться. Регулировочный

механизм доступен после открытия монтажного лючка /фиг. 8.13, поз. 17/ на щите тормоза. Колесо установлено в вилку шасси так, что рычаг тормозного ключа и вертикальная ось колеса образуют угол  $30^{\circ}$  /против направления полета/.
